KONSERVATORSKI NAČRT

Ljubljana - Plečnikova hiša

ZVKDS Restavratorski center, Poljanska 40, SI - 1000 Ljubljana
zanj: Jernej Hudolin, univ. dipl. inž. arh.

Štev. kons. načrta in izvoda, kraj izdelave, datum
38/2011 KN, , Ljubljana, oktober 2011

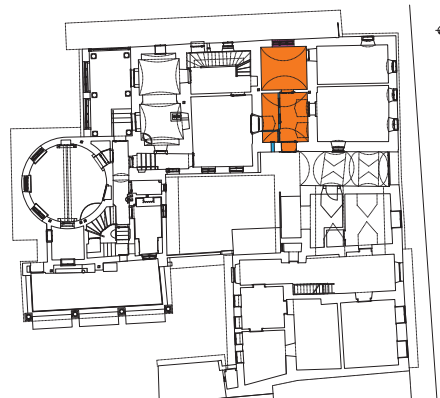
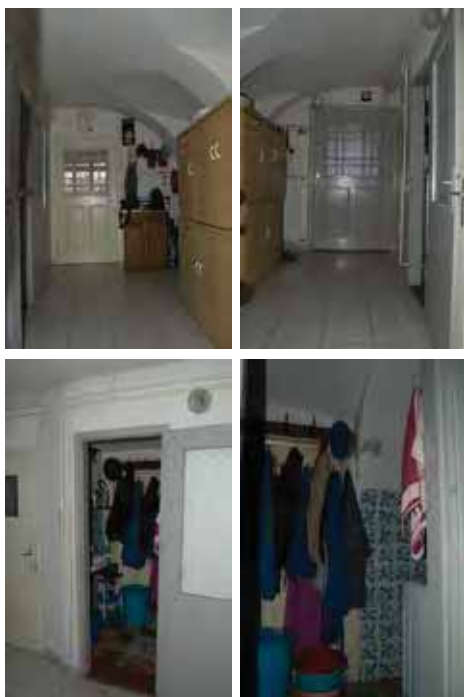
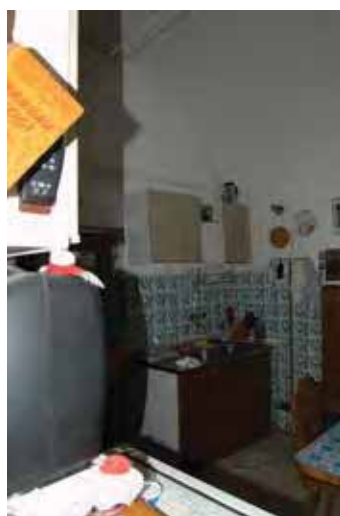
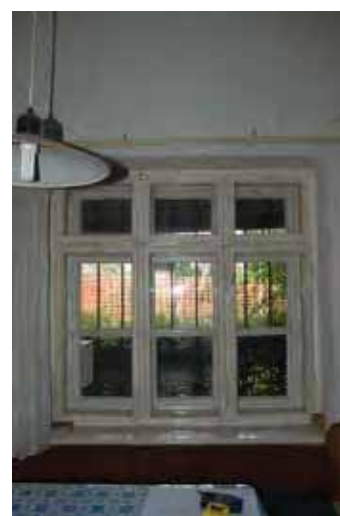
P13, P14, P15 in P16 - Hodnik s
sanitarijami in kopalnico ter kuhinja

Prostor P16 je kuhinja in jedilnica v tem delu hiše urejenega stanovanja. Na severni strani je trojno dvokrilno okno, obarvano z belo oljno barvo, na zunanji strani ima kovinske rešetke. Del sobe je obložen s pisanimi keramičnimi ploščicami, del pa je belo opleskan. Strop je banjast, tla so prekrita s toplim podom. Iz kuhinje na vzhod vodijo novejša enokrilna vrata z zastekljenim zgornjim delom v spalnico P17. Enokrilna kasetirana vrata z zastekljenim zgornjim delom vodijo v sosednji, južni, prostor, ki je s predelnimi stenami razdeljen na tri manjše prostore, P13, P14 in P15. P13 je WC, v P14 je urejena kopalnica, P15 pa ima značaj hodnika, iz koder se skozi dvojna enokrilna kasetirana vrata z zastekljenim zgornjim delom pride na notranje dvorišče. Strop je banjast z nišami nad vrati. Tlak je iz svetlih keramičnih plošč, stene so pleskane na belo. Na vzhodni strani hodnika je skozi enokrilna kasetirana vrata prehod v sosednji prostor P18.

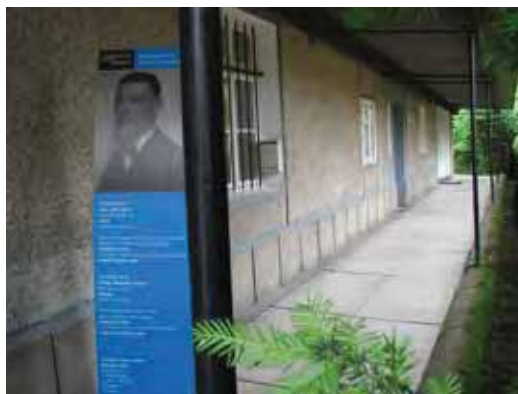
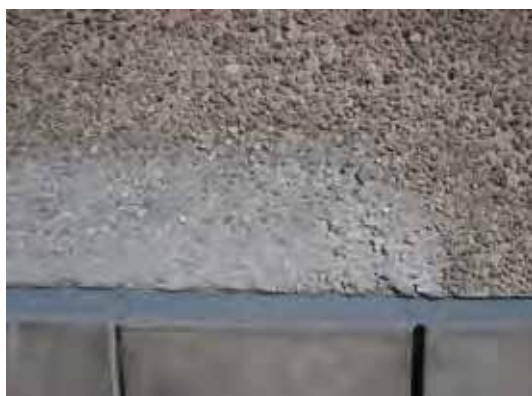
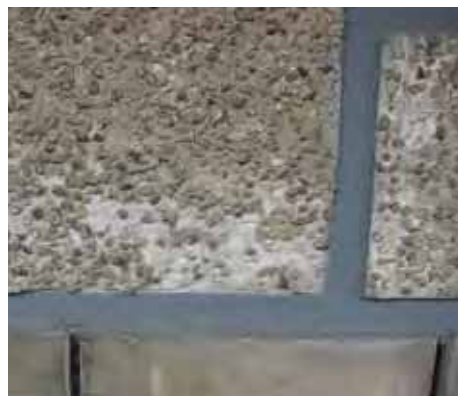
Nad oblogo iz betonskih plošč se zid še delno izsušuje, zato je del ometa tik nad coklom nasoljen. Poškodovana je le manjša površina (cca. 1m²). Del prodnikov zato odpada iz podlage.

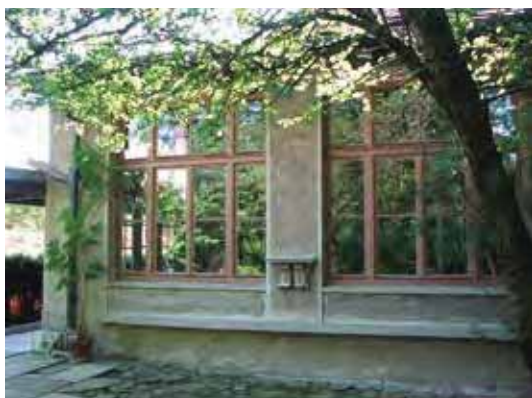
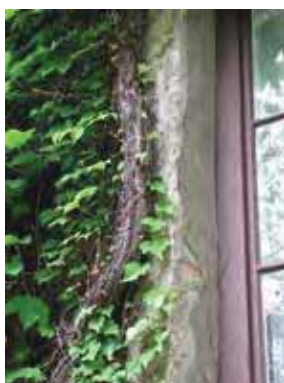
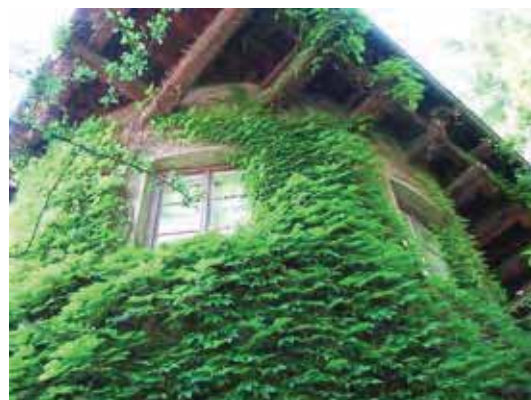
ZAHODNA FASADA

Preko osrednjega dela Z fasade raste razbohotena vinika, ki se oprijemlje fasade, raste preko špalet in se vzpenja na strešno konstrukcijo. Omet v okenskih špaletah je na robovih močno preperel, se drobi in praši. Pod terasami oz. ravnimi strehami so problematični odkapni nosovi, s katerih zamaka po ometu. Talni zidec je zaradi kapilarne vlage nasoljen in preperel, odpadajo zaplate ometa. Nekaj razpok pri tleh je konstrukcijskega izvora.

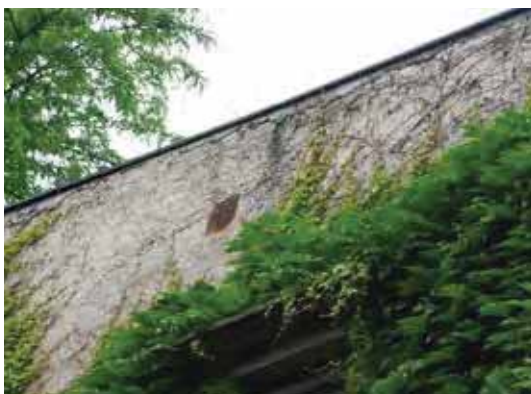
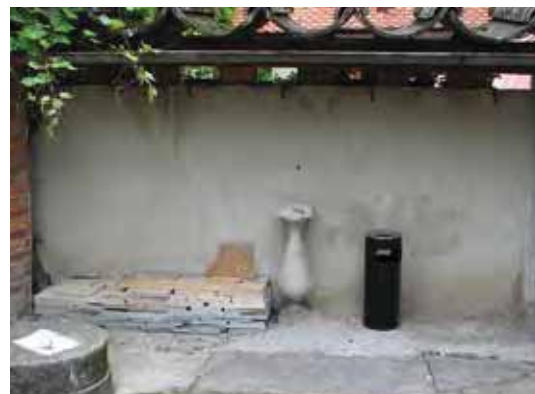
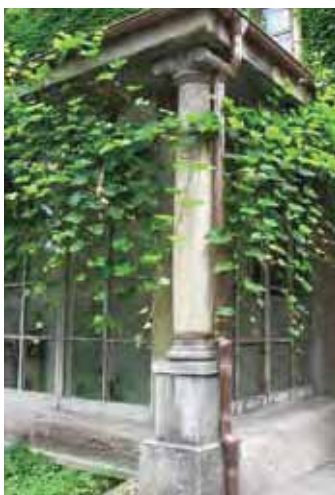
JUŽNA FASADA

Kapilarna vlaga se dviguje v talnem zidcu do višine ca 0,5 m. Vinska trta na S fasadi seže preko žlebov in jih jeseni verjetno maši z listjem. Vinika zarašča že obe okni, počasi dosega tudi najvišje dele slepe fasade in bo kmalu segla do kritine, kar bo povzročilo večje poškodbe in zamakanje. Odkapni nosovi so poškodovani in vzrok pocejanju vode po ometih. Ometi so prepereli na izpostavljenih delih.

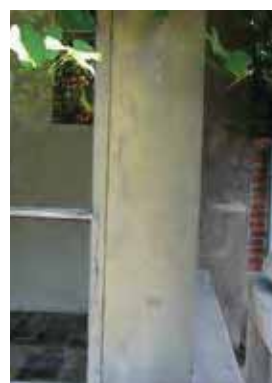
*Slabi stiki s kritino in
slabi odkapni nosovi*

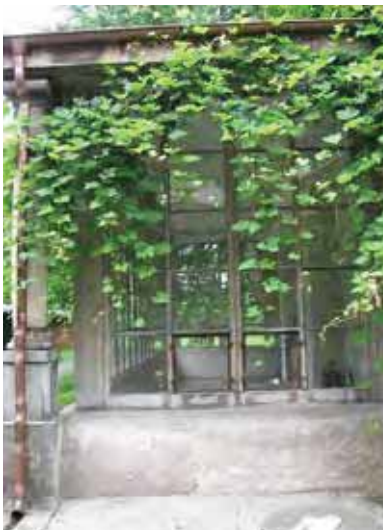
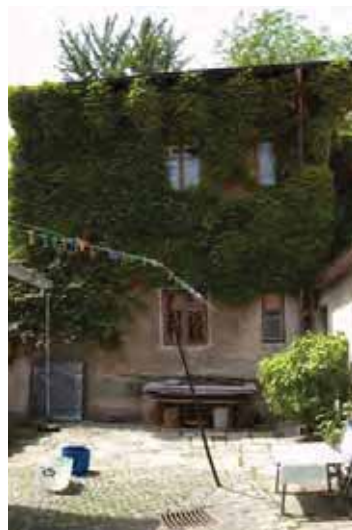
Preko večine fasade, razen v pritličnem delu raste razbohotena vinika, ki se oprijemlje fasade, raste preko špalet in se vzpenja na strešno konstrukcijo. Vinika je povsem nevzdrževana in večinoma prerašča tudi okna. Verjetno pod njo poškodbe ometa zaradi vlage in slabega zračenja. Odkapni nosovi so poškodovani in vzrok pocejanju vode po ometih.

Obraščenost z viniko

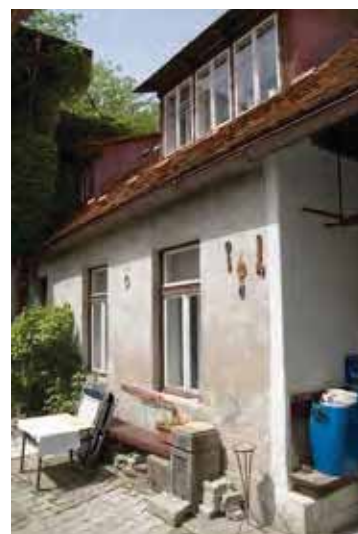
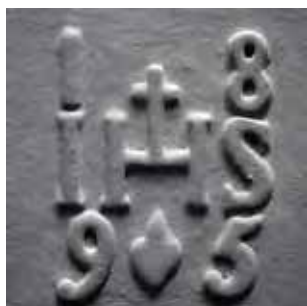
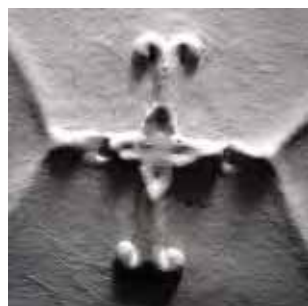
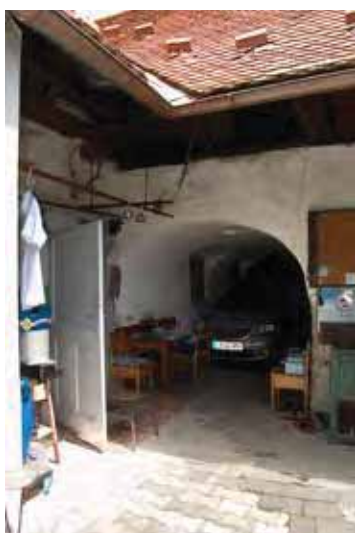
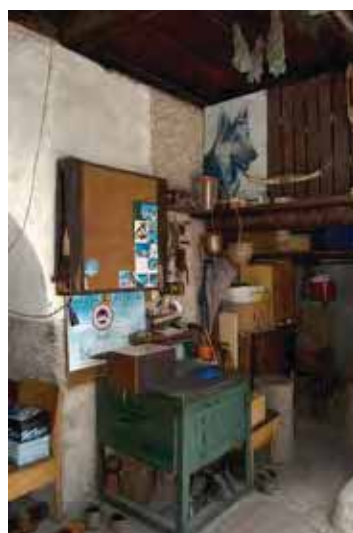
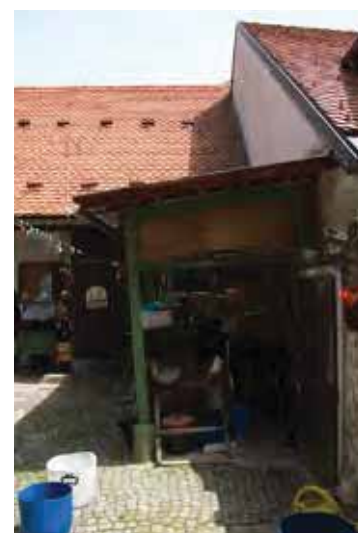
Zaradi kapilarnega dviga vlage na coklu, so ometi na teh delih slabi.

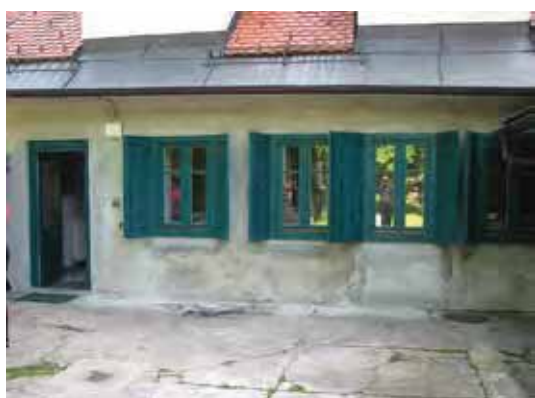
**ZAHODNA FASADA KARUNOVE 6**

Fasada na dvorišču Karunove 6.

Del ometa vlažen.

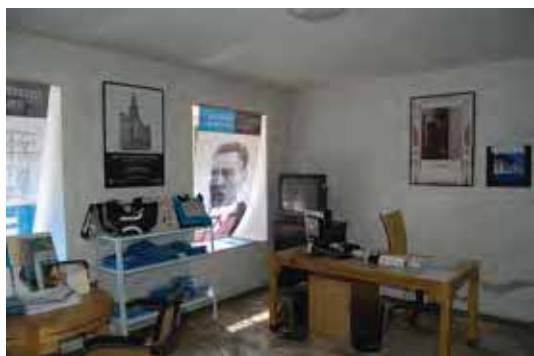
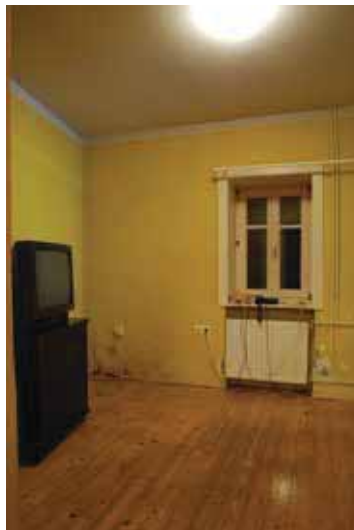
Pritličje Karunove 6

Omet je zaradi kapilarne vlage na določenih mestih poškodovan (glej poročilo in predlog sanacije ZRMK. 2008) Zaradi predvidenih posegov bo omet pri tleh dodatno poškodovan (sanacija vlage). Dodatne poškodbe ometa bodo nastale zaradi razpeljave novih instalacij, ki jih bo potrebno sanirati.

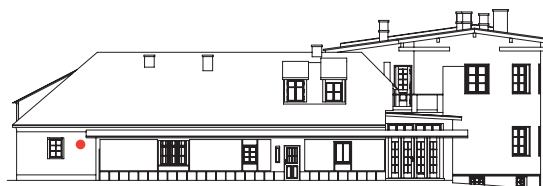
7.3.2.1-4

Kapiteli na severni fasadi in kapitela s kamnito polico iz tufa na zahodni fasadi

- odstranjevanje oblog in drugih nečistoč na kapitelih (npr. mehansko čiščenje s sintetičnimi in sirkovimi krtačami z vodo in blagim bazičnim detergentom, ultrazvočna kladivca),
- mehansko čiščenje police iz tufa z drobnim orodjem,
- domodeliranje police iz tufa (modelirna masa na osnovi drobljenega tufa),
- dopolnjevanje poškodb na kapitelih,
- retuša dopolnjenih mest,
- nanos zaščitno utrjevalnega sredstva.

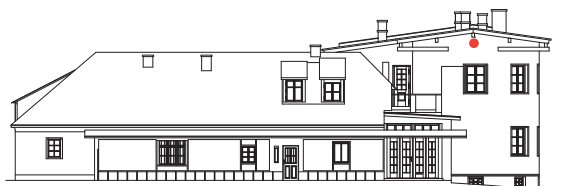
7.3.2.5

Atlant na severni fasadi

- demontaža,
- konserviranje originala,
- izdelava negativa,
- izdelava odlitka,
- površinska retuša odlitka,
- nanos zaščitnega sredstva na odlitek,
- montaža oz. prezentacija originala v zaprtem prostoru,
- montaža odlitka na mestu originala.

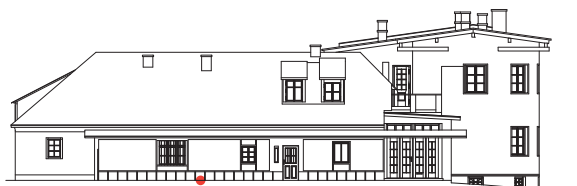
7.3.3.2

Tlak ob severni fasadi, betonske plošče in zaključna obroba

- dokumentiranje obstoječega stanja,
- demontaža in označevanje vseh posameznih elementov,
- odstranjevanje oblog in drugih nečistoč (npr. nizkotlačno čiščenje s suhim ledom, nizkotlačno čiščenje z mehkejšimi mediji v kombinaciji z vodo, izpiranje z vodo pod pritiskom ter vodno paro),
- na osnovi sondiranja in po predlogi odgovornega konservatorja se zaključni pas retušira s črno barvo kot v zatečenem stanju oz. drugače,
- domodeliranje poškodovanih mest,
- površinska retuša dopolnjenih mest,
- montaža elementov na prvotne lokacije,
- nanos zaščitno - utrjevalnega sredstva.

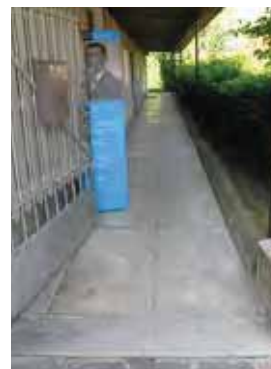
7.3.3.3

Tlak med vrtom in zahodno fasado

Plošče so iz različnih vrste naravnega kamna ter raznih dimenzij. Predvsem na ploščah večjih dimenzij je opaziti razpoke in prelome. Ob fasadi je območje, kjer je uporabljen izključno tuf, na katerem je opaziti močno propadanje: plastenje, luskanje in izguba materiala. Propadlega oz. manjkajočega je cca. 3m² kamnitega tlaka iz tufa. Na stikih med ploščami je prisotna vegetacija.

- dokumentiranje obstoječega stanja,
- demontaža in označevanje vseh posameznih elementov,
- odstranjevanje oblog in drugih nečistoč (npr. nizekotlačno čiščenje s suhim ledom, nizekotlačno čiščenje z mehkejšimi mediji v kombinaciji z vodo, izpiranje z vodo pod pritiskom ter vodno paro). V čiščenje tlaka ob zahodni fasadi je predvideno tudi čiščenje dveh okroglih betonskih elementov, jakška in stopnice ob zimskem vrtu,
- lepljenje prelomljenih elementov,
- domodelacija in retuša,
- izdelava novih plošč iz tufa,
- vračanje tlaka na prvotne lokacije in zapolnjevanje že predhodno obstoječih praznin z novimi ploščami iz tufa.

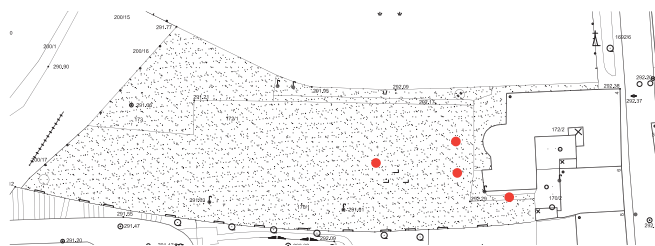
7.3.3.5 - 9

Tlak pred čebelnjakom, Pot ob južni fasadi, Robniki - betonske cevi, Betonski robniki ob cvetličnem vrtu, Robnik sestavljen iz različnih materialov

- pred posegom se opravijo testna čiščenja in se glede na vrsto materiala in stopnjo ohranjenosti določi najustreznejšo metodo, bolj poškodovane površine se očistijo le mehansko s sintetičnimi ali sirkovimi krtačami z vodo in blagim bazičnim detergentom - mehansko odstranjevanje rastlin na stikih med elementi; tudi po zaključenem posegu je potrebno redno odstranjevati biološke dejavnike propadanja: mahove, lišaje in druge rastline,
- odstranjevanje oblog in drugih nečistoč,
- nanos antikorozijskega sredstva na vidne kovinske dele armature,
- demontaža in ponovno nameščanje elementov robnika,
- demontaža in lepljenje prelomljenih elementov ter ponovna namestitev na prvotno lokacijo,
- domodelacija poškodb,
- zapolnjevanje razpok,
- površinska retuša domodeliranih mest,
- nanos zaščitno - utrjevalnega sredstva.

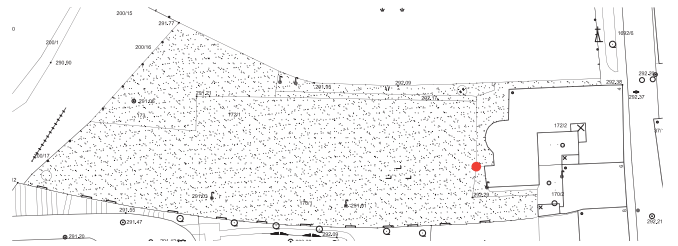
7.3.3.11

Robniki ob potki in zelenici (JV del vrta)

- pred posegom se opravijo testna čiščenja in se glede na vrsto materiala in stopnjo ohranjenosti določi najustreznejšo metodo, bolj poškodovane površine se očistijo le mehansko s sintetičnimi ali sirkovimi krtačami z vodo in blagim bazičnim detergentom mehansko odstranjevanje rastlin na stikih med elementi; tudi po zaključenem posegu je potrebno redno odstranjevati biološke dejavnike propadanja: mahove, lišaje in druge rastline,
- odstranjevanje oblog in drugih nečistoč,
- nanos antikorozijskega sredstva na vidne kovinske dele armature,
- demontaža in ponovno nameščanje elementov robnika,
- demontaža in lepljenje prelomljenih elementov ter ponovna namestitvev na prvotno lokacijo,
- domodelacija poškodb,
- zapolnjevanje razpok,
- površinska retuša domodeliranih mest,
- nanos zaščitno - utrjevalnega sredstva.

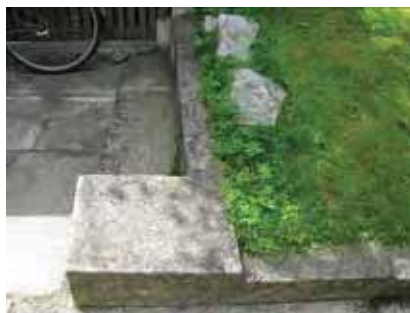
7.3.3.13

Tlak – betonska plošča ob zahodni fasadi**STANJE**

Varianta 2:

- izdelava novega betonskega tlaka po predlogi odgovornega konservatorja

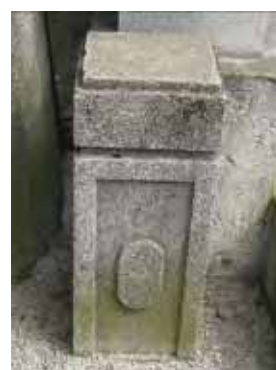
7.3.4.5

Betonski stebrički

POSEG

- mehansko odstranjevanje rastlin (tudi po zaključenem posegu je potrebno redno odstranjevati biološke dejavnike propadanja: mahove, lišaje in druge rastline),
- odstranjevanje oblog in drugih nečistoč (npr. na bolj ohranjenih površnin se lahko uporabi nizkotlačno čiščenje s suhim ledom, nizkotlačno čiščenje z mehkejšimi mediji v kombinaciji z vodo in izpiranje z vodo pod pritiskom, pritisk v nobeni omenjeni metodi nizkotlačnega čiščenja ne sme presegati 2 bara. Bolj uničene površine se očisti le mehansko s sirkovimi ali sintetičnimi krtačami in vodo z dodatkom blagega bazičnega detergenta),
- nanos antikorozijskega sredstva na vidne kovinske dele armature,
- demontaža dveh najbolj poškodovani stebričkov,
- nameščanje nestabilnih stebričkov,
- domodeliranje poškodovanih mest,
- površinska retuša dompolnjenih mest,
- nanos zaščitno - utrjevalnega sredstva.

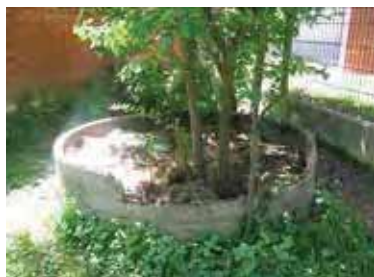
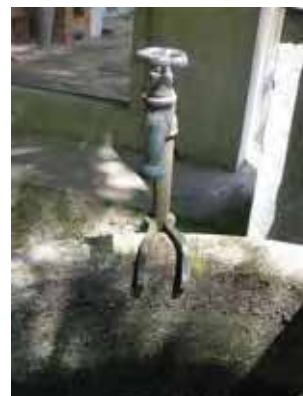
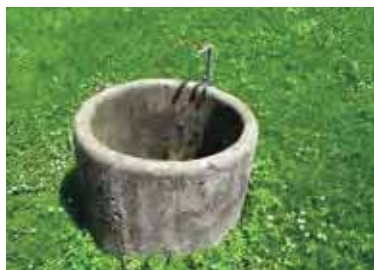
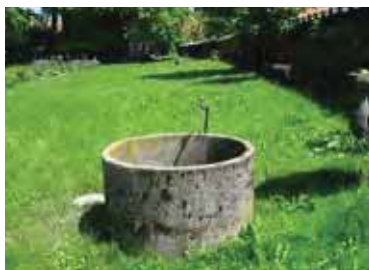
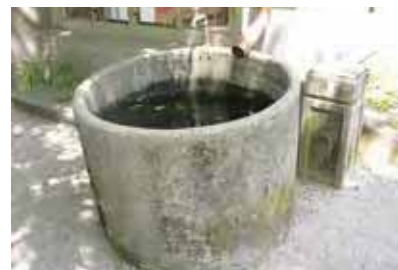
7.3.6.5 - 9

Kvadratni vodnjak s pokrivnimi ploščami (V4), okrogel vodnjak (V5), vodnjak z dvodelnim pokrovom (V6), posoda za kompost (P2), podstavek za čebelnjak

5. Kvadratni vodnjak s pokrivnimi ploščami (V4)

- nanos antikorozijskega sredstva na vidne kovinske dele armature,
- nanos antikorozijskega sredstva na kovinske dele, ki so nameščeni na elemente (nastavki za vodne pipe),

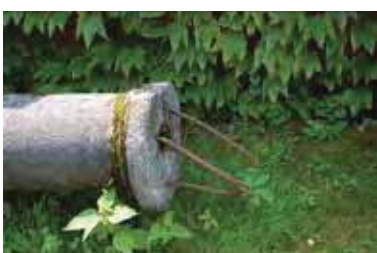
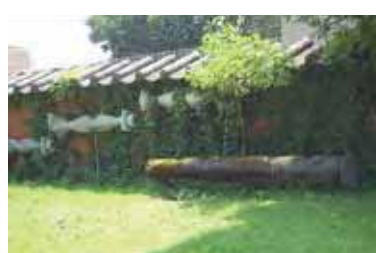
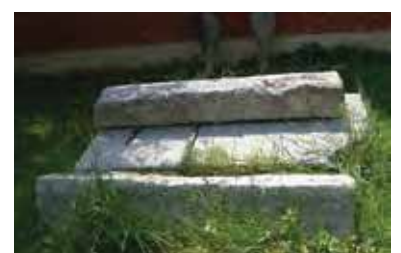
Vzdolž južne in zahodne meje vrta je prisotnih večje število arhitekturnih elementov, ki so bili prineseni iz različnih lokaciji (npr. stebri iz Tromostovja, stopnice iz magistrata). Nekaj teh elementov je pritrjenih na opečnat zid južne meje. Stebre prekriva neurejena rast vinike, ki preprečuje pogled. Nekateri elementi so postavljeni z nosilci na tla, večina elementov je prostostoječih in nestabilnih. V JZ delu vrta je v tla položenih več elementov, ki jih prekriva gosto rastlinje. Elementi v takem stanju pospešeno propadajo.

Postavitve ni ustrezna, saj so na večjih stebrih še vedno prisotne notranje kovinske vezi, ki nezaščiten povzročajo propadanje materiala. Izstopajoče kovinske vezi ogrožajo tudi samo varnost obiskovalcev.

Za ohranitev arhitekturnih elementov in ustrezno prezentacijo je nujno izdelati popis in načrt postavitve za vse elemente, ki vključuje tudi tiste že prezentirane.

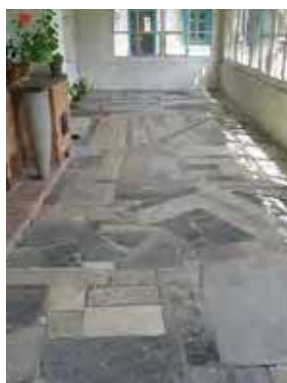
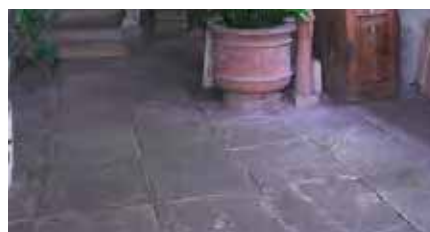
7.3.11.3

Betonski tlaki, prostori 1, 2, 3, 4, klet; prostori 1, 3, 4, 9,10, pritličje; prostor 3, nadstropje

V različnih prostorih znotraj hiše so prisotni betonski tlaki (npr. estrih na hodniku, teraco v kuhinji v pritličju). V kleti so površino premazali z oljnato sivo bravo. Mestoma so površinske poškodbe v obliki razpok in pomankljivosti ter madeži barve.

Barvni madeži, prisotni predvsem po robovih v bližini sten, se odstranijo mehansko z drobnih orodjem in vodo ali ustreznimi topili. Večje poškodbe (npr. stranišče 1. nadstropju, ob odtočni cevi) se dopolni z originalu identičnim materialom. Dopolnjena mesta se barvno uskladi z originalom.

V primeru potrebe po intenzivnem čiščenju površin predlagamo uprabo suhega leda.

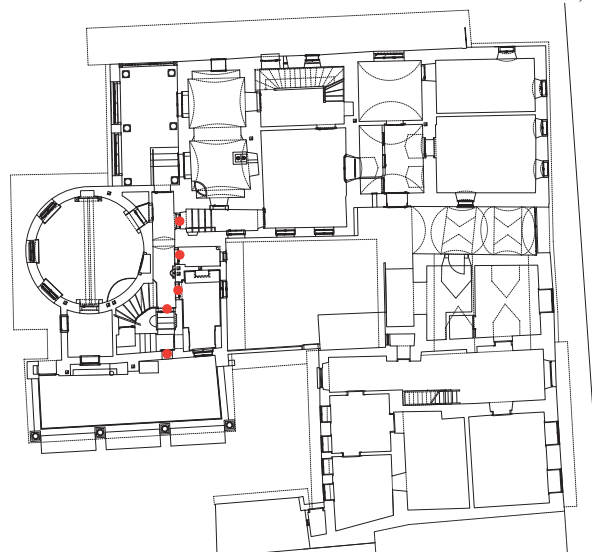
7.4.1. 7

Vrata v zimski vrt (P1JV2)

POSEG 7 - 11 (glej str. 101)

- demontaža vratnih kril in okovja,
- čiščenje in popravilo vratnega okovja,
- odstranjevanje nečistoč z lesenih površin,
- mizarska sanacija,
- kitanje poškodb,
- manjša pleskarska popravila (retuša),
- montaža vratnega okovja.

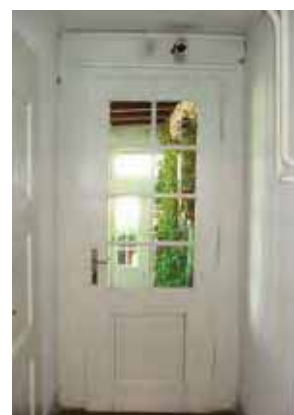
7.4.1. 13 - 15

Vrata (P5SVV1, P5JV2, P1ZV4)

POSEG (glej str. 101)

- demontaža vratnih kril in okovja,
- čiščenje in popravilo vratnega okovja,
- odstranjevanje nečistoč z lesenih površin,
- mizarska sanacija,
- kitanje poškodb,
- manjša pleskarska popravila (retuša),
- montaža vratnega okovja.

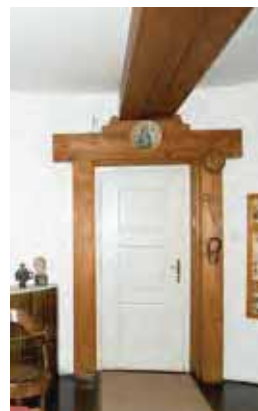
7.4.1. 16

Vrata (P9JV1)

POSEG (glej str. 101)

- demontaža vratnih kril in okovja,
- čiščenje in popravilo vratnega okovja,
- odstranjevanje nečistoč z lesenih površin,
- odstranjevanje starih premazov,
- mizarska sanacija,
- kitanje poškodb,
- steklarska popravila,
- manjša pleskarska popravila (retuša),
- 2 x pokrivni premaz na oljni osnovi (pol mat efekt),
- montaža vratnega okovja.

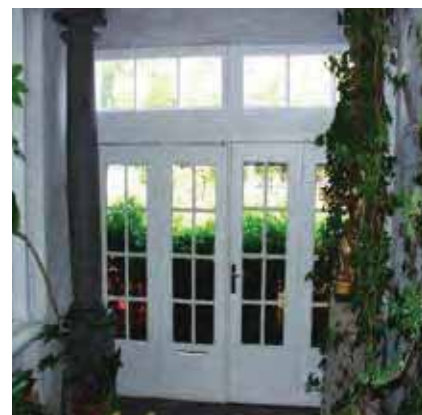
7.4.1. 18

Vrata (P11ZV3)

POSEG (glej str. 101)

- demontaža vratnih kril in okovja,
- čiščenje in popravilo vratnega okovja,
- odstranjevanje nečistoč z lesenih površin,
- mizarska sanacija,
- kitanje poškodb,
- manjša pleskarska popravila (retuša),
- montaža vratnega okovja.

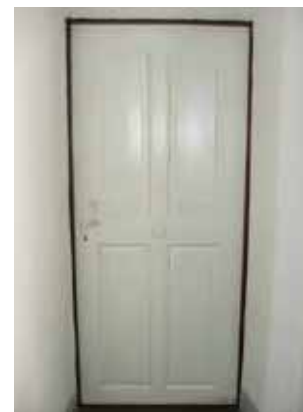
7.4.1. 19

Vrata (P10JV1)

POSEG (glej str. 101)

- demontaža vratnih kril in okovja,
- čiščenje in popravilo vratnega okovja,
- popravilo oz zamenjava poškodovanih tečajev,
- odstranjevanje nečistoč z lesenih površin,
- mizarska sanacija,
- kitanje poškodb,
- steklarska popravila,
- manjša pleskarska popravila (retuša),
- montaža vratnega okovja.

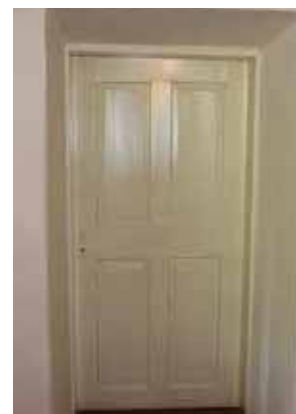
7.4.1. 21

Vrata (P11SV1)

POSEG (glej str. 101)

- demontaža vratnih kril in okovja,
- čiščenje in popravilo vratnega okovja,
- odstranjevanje nečistoč z lesenih površin,
- mizarska sanacija,
- kitanje poškodb,
- manjša pleskarska popravila (retuša),
- montaža vratnega okovja.

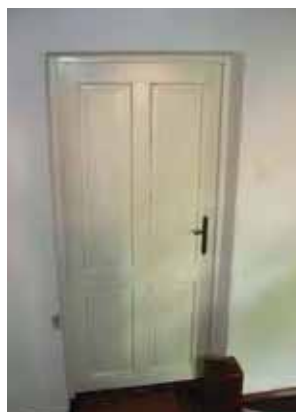
7.4.1. 22

Vrata (P12SV1)

POSEG (glej str. 101)

- demontaža vratnih kril in okovja,
- čiščenje in popravilo vratnega okovja,
- odstranjevanje nečistoč z lesenih površin,
- mizarska sanacija,
- kitanje poškodb,
- steklarska popravila,
- čiščenje in barvanje kovinskih rešetk,
- manjša pleskarska popravila (retuša),
- 2 x pokrivni premaz na oljni osnovi (pol mat efekt),
- montaža vratnega okovja.

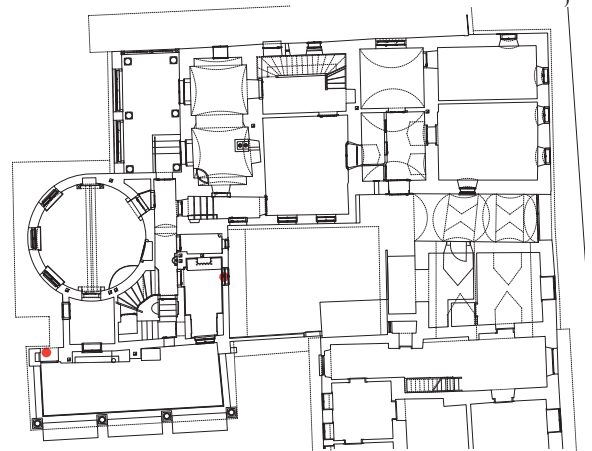
7.4.1. 23

Vrata na vrt (P7SV1)

POSEG (glej str. 101)

- demontaža okenskih kril in okovja oken,
- čiščenje in popravilo okenskega okovja,
- odstranjevanje nečistoč z lesenih površin,
- odstranjevanje starih premazov,
- mizarska sanacija,
- utrjevanje lesa,
- kitanje poškodb,
- steklarska popravila,
- manjša pleskarska popravila (retuša),
- 2 x pokrivni premaz na oljni osnovi (pol mat efekt),
- montaža okenskega okovja.

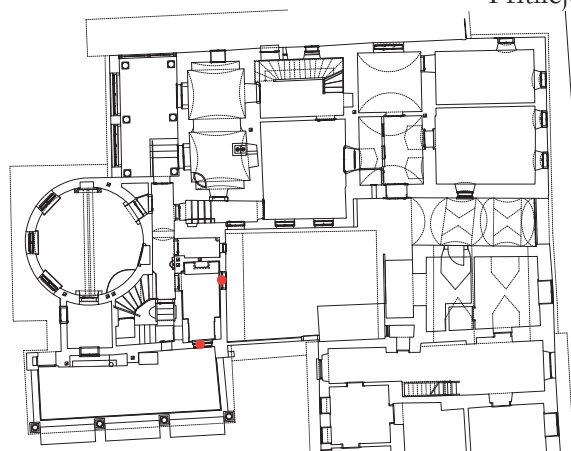
7.4.1. 25

Okno (P2JO2)

POSEG (glej str. 101)

- demontaža okenskih kril in okovja oken,
- čiščenje in popravilo okenskega okovja,
- odstranjevanje nečistoč z lesenih površin,
- odstranjevanje starih premazov,
- mizarska sanacija,
- utrjevanje lesa,
- kitanje poškodb,
- steklarska popravila,
- manjša pleskarska popravila (retuša),
- 2 x pokrivni premaz na oljni osnovi (pol mat efekt),
- montaža okenskega okovja.

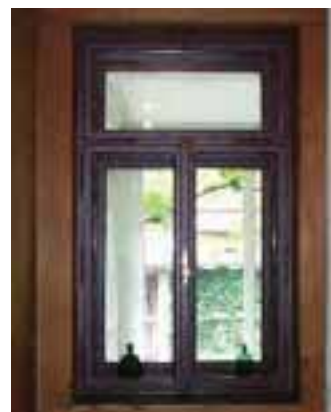
7.4.1. 26

Okno (P3VO1)

POSEG (glej str. 101)

- demontaža okenskih kril in okovja oken,
- čiščenje in popravilo okenskega okovja,
- odstranjevanje nečistoč z lesenih površin,
- odstranjevanje starih premazov,
- mizarska sanacija,
- utrjevanje lesa,
- kitanje poškodb,
- steklarska popravila,
- manjša pleskarska popravila (retuša),
- 2 x pokrivni premaz na oljni osnovi (pol mat efekt),
- montaža okenskega okovja.

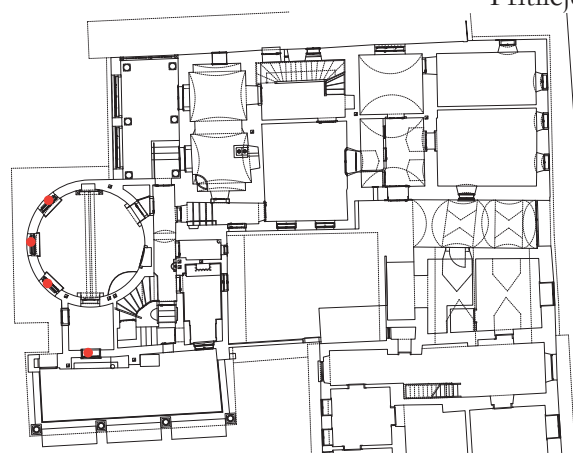
7.4.1. 27 - 29

Okno (P5JZO1, P5ZO2, P5SZO3)

POSEG (glej str. 101)

- demontaža okenskih kril in okovja oken,
- čiščenje in popravilo okenskega okovja,
- odstranjevanje nečistoč z lesenih površin,
- odstranjevanje starih premazov,
- mizarska sanacija,
- utrjevanje lesa,
- kitanje poškodb,
- steklarska popravila,
- manjša pleskarska popravila (retuša),
- 2 x pokrivni premaz na oljni osnovi (pol mat efekt),
- montaža okenskega okovja,

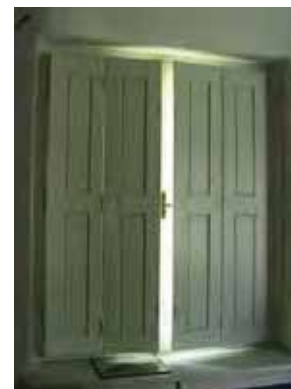
7.4.1. 30

Okno (P6JO1)

POSEG (glej str. 101)

- demontaža okenskih kril in okovja oken,
- čiščenje in popravilo okenskega okovja,
- odstranjevanje nečistoč z lesenih površin,
- mizarska sanacija,
- kitanje poškodb,
- steklarska popravila,
- površinska obdelava z voskanjem (po potrebi),
- montaža okenskega okovja.

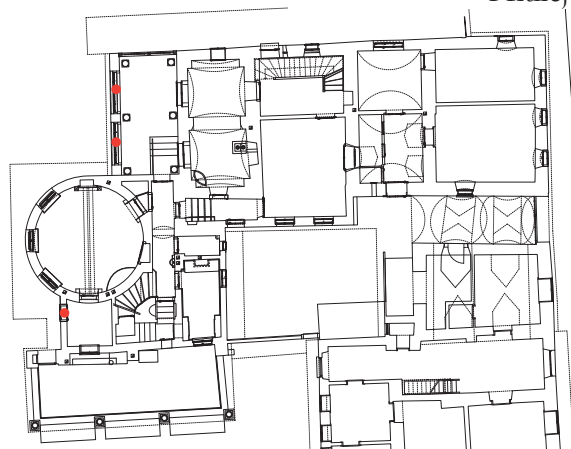
7.4.1. 31

Okno(P6JO2)

POSEG (glej str. 101)

- demontaža okenskih kril in okovja oken,
- čiščenje in popravilo okenskega okovja,
- odstranjevanje nečistoč z lesenih površin,
- odstranjevanje starih premazov,
- mizarska sanacija,
- utrjevanje lesa,
- kitanje poškodb,
- steklarska popravila,
- manjša pleskarska popravila (retuša),
- 2 x pokrivni premaz na oljni osnovi (pol mat efekt),
- montaža okenskega okovja.

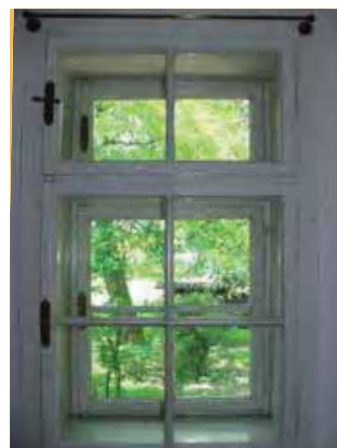
7.4.1. 32 - 33

Okno(P8ZO1, P8ZO2)

POSEG (glej str. 101)

- demontaža okenskih kril in okovja oken,
- čiščenje in popravilo okenskega okovja,
- odstranjevanje nečistoč z lesenih površin,
- odstranjevanje starih premazov,
- mizarska sanacija,
- utrjevanje lesa,
- kitanje poškodb,
- steklarska popravila,
- manjša pleskarska popravila (retuša),
- 2 x pokrivni premaz na oljni osnovi (pol mat efekt),
- montaža okenskega okovja.

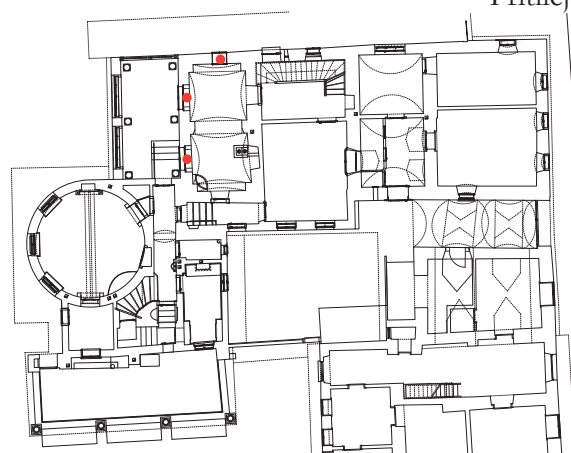
7.4.1. 34 - 35

Okno (P10ZO1, P10ZO2)

POSEG (glej str. 101)

- demontaža okenskih kril in okovja oken,
- čiščenje in popravilo okenskega okovja,
- odstranjevanje nečistoč z lesenih površin,
- kitanje poškodb,
- steklarska popravila,
- površinska obdelava z voskanjem (po potrebi),
- montaža okenskega okovja.

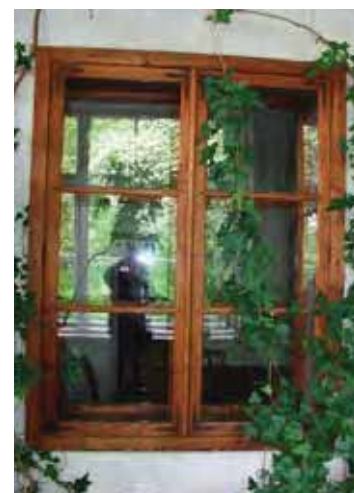
7.4.1. 36

Okno (P10SO3)

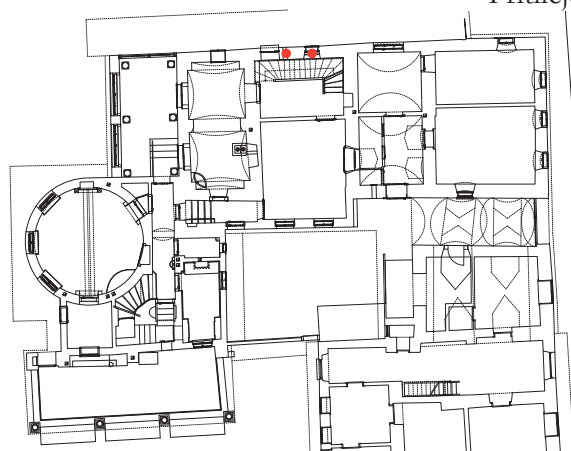
7.4.1. 37

Okno (P12SO1)

POSEG (glej str. 101)

- demontaža okenskih kril in okovja oken,
- čiščenje in popravilo okenskega okovja,
- odstranjevanje nečistoč z lesenih površin,
- odstranjevanje starih premazov,
- mizarska sanacija,
- utrjevanje lesa,
- kitanje poškodb,
- steklarska popravila,
- manjša pleskarska popravila (retuša),
- 2 x pokrivni premaz na oljni osnovi (pol mat efekt),
- montaža okenskega okovja.

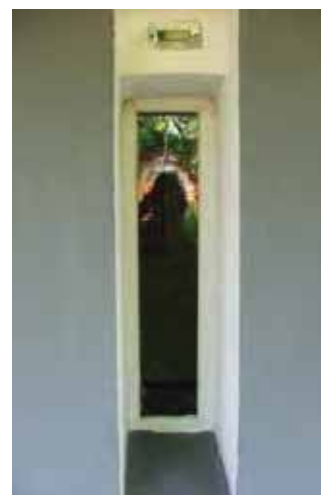
7.4.1. 38

Okno (P12SO2)

POSEG (glej str. 101)

- demontaža okenskih kril in okovja oken,
- čiščenje in popravilo okenskega okovja,
- odstranjevanje nečistoč z lesenih površin,
- odstranjevanje starih premazov,
- mizarska sanacija,
- utrjevanje lesa,
- kitanje poškodb,
- steklarska popravila,
- manjša pleskarska popravila (retuša),
- 2 x pokrivni premaz na oljni osnovi (pol mat efekt),
- montaža okenskega okovja.

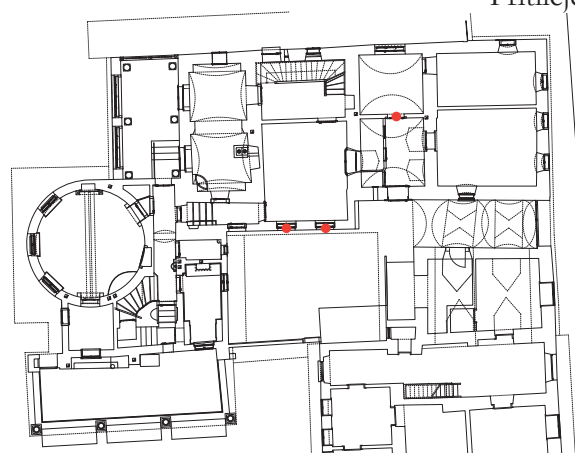
7.4.1. 39 - 40

Okno (P11JO1, P11JO2)

POSEG (glej str. 101)

- demontaža okenskih kril in okovja oken,
- čiščenje in popravilo okenskega okovja,
- odstranjevanje nečistoč z lesenih površin,
- odstranjevanje starih premazov,
- mizarska sanacija,
- utrjevanje lesa,
- kitanje poškodb,
- steklarska popravila,
- manjša pleskarska popravila (retuša),
- 2 x pokrivni premaz na oljni osnovi (pol mat efekt),
- montaža okenskega okovja.

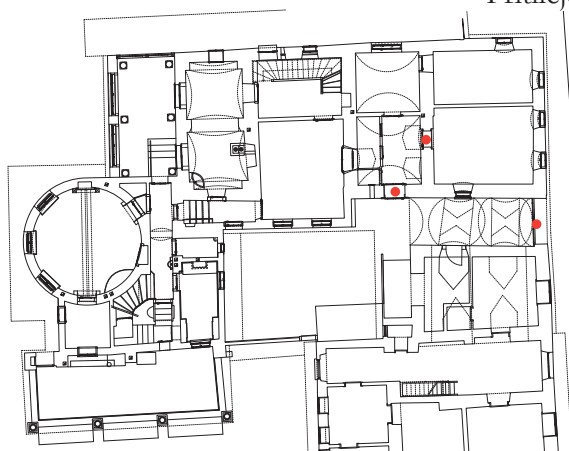
7.4.1. 43

Vrata (P15VV5)

POSEG (glej str. 101)

- demontaža vratnih kril in okovja,
- čiščenje in popravilo vratnega okovja,
- odstranjevanje nečistoč z lesenih površin,
- mizarska sanacija,
- kitanje poškodb,
- manjša pleskarska popravila (retuša),
- montaža vratnega okovja.

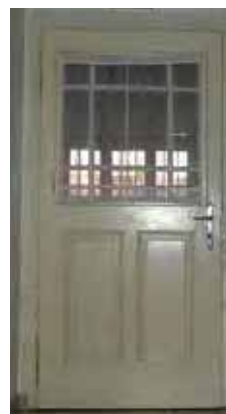
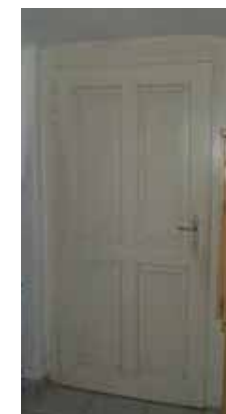
7.4.1. 44

Vrata (PDVV1)

POSEG (glej str. 101)

- demontaža vratnih kril in okovja,
- čiščenje in popravilo vratnega okovja,
- odstranjevanje nečistoč z lesenih površin,
- mizarska sanacija,
- kitanje poškodb,
- 2 x pokrivni premaz na oljni osnovi (pol mat efekt),
- montaža vratnega okovja.

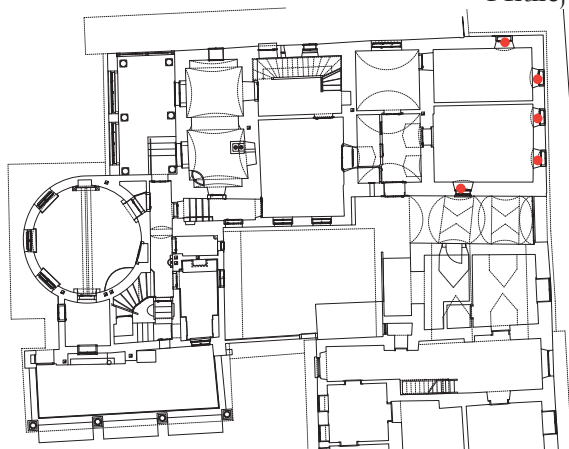
7.4.1. 50 - 53

Okno (P17SO1, P17VO2, P18VO1, P18VO2)

POSEG (glej str. 101)

- demontaža okenskih kril in okovja vrat,
- čiščenje in popravilo okenskega okovja,
- odstranjevanje nečistoč z lesenih površin,
- odstranjevanje starih premazov,
- mizarska sanacija,
- utrjevanje lesa,
- kitanje poškodb,
- steklarska popravila,
- manjša pleskarska popravila (retuša),
- 2 x pokrivni premaz na oljni osnovi (pol mat efekt),
- montaža okovja okna.

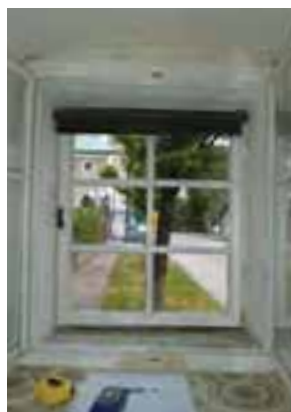
7.4.1. 54

Okno (P18JO3)

POSEG (glej str. 101)

- demontaža okenskih kril in okovja vrat,
- čiščenje in popravilo okenskega okovja,
- odstranjevanje nečistoč z lesenih površin,
- odstranjevanje starih premazov,
- mizarska sanacija,
- utrjevanje lesa,
- kitanje poškodb,
- steklarska popravila,
- manjša pleskarska popravila (retuša),
- 2 x pokrivni premaz na oljni osnovi (pol mat efekt),
- montaža okovja okna.

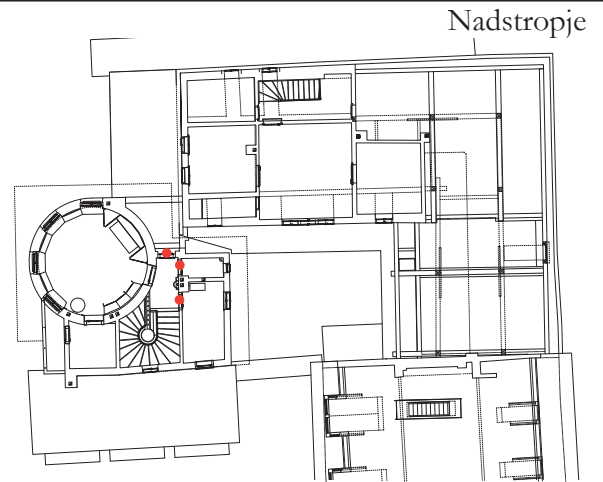
7.4.1. 55

Vrata (N1SV1)

POSEG (glej str. 101)

- demontaža vratnih kril in okovja vrat,
- čiščenje in popravilo vratnega okovja,
- odstranjevanje nečistoč z lesenih površin,
- odstranjevanje starih premazov,
- mizarska sanacija,
- utrjevanje lesa,
- kitanje poškodb,
- steklarska popravila,
- manjša pleskarska popravila (retuša),
- 2 x pokrivni premaz na oljni osnovi (pol mat efekt),
- montaža okovja vrat.

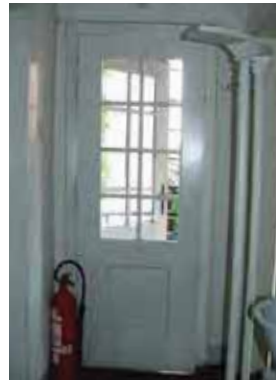
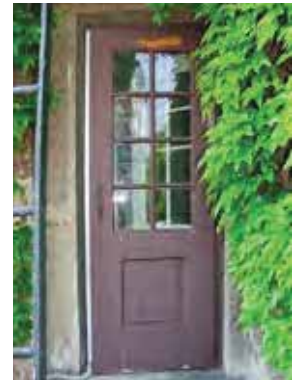
7.4.1. 56 - 57

Vrata (N2ZV2, N3ZV1)

POSEG (glej str. 101)

- demontaža vratnih kril in okovja vrat,
- čiščenje in popravilo vratnega okovja,
- odstranjevanje nečistoč z lesenih površin,
- manjša pleskarska popravila (retuša),
- montaža okovja vrat.

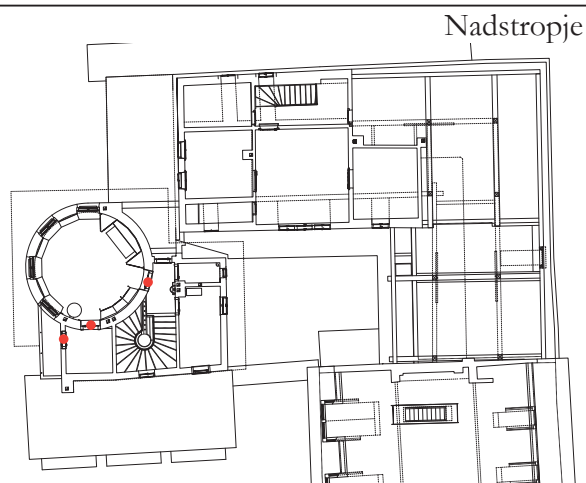
7.4.1. 58 - 59

Vrata (N4VV1, N4JV2)

POSEG (glej str. 101)

- demontaža vratnih kril in okovja vrat,
- čiščenje in popravilo vratnega okovja,
- odstranjevanje nečistoč z lesenih površin,
- kitanje poškodb,
- manjša pleskarska popravila (retuša),
- montaža okovja vrat.

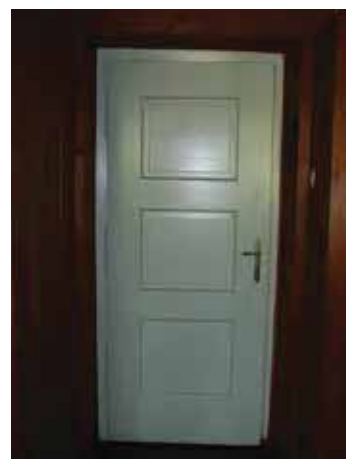
7.4.1. 60

Vrata (N5ZV1)

POSEG (glej str. 101)

- demontaža vratnih kril in okovja vrat,
- čiščenje in popravilo vratnega okovja,
- odstranjevanje nečistoč z lesenih površin,
- odstranjevanje starih premazov,
- mizarska sanacija,
- utrjevanje lesa,
- kitanje poškodb,
- steklarska popravila,
- manjša pleskarska popravila (retuša),
- 2 x pokrivni premaz na oljni osnovi (pol mat efekt),
- zaščitni površinski premazi,
- montaža okovja vrat.

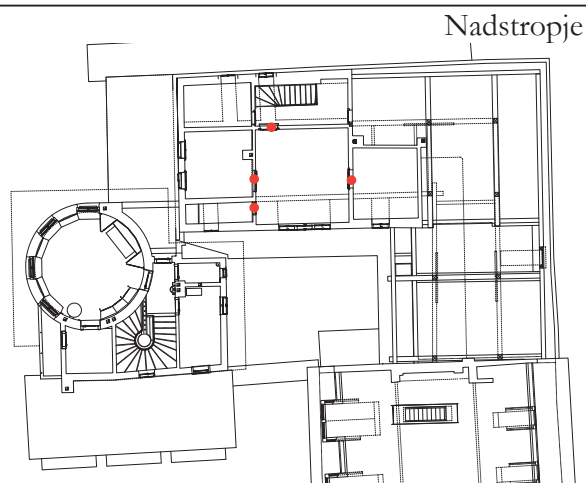
7.4.1. 64 - 66

Vrata (N11SV1, N11VV2, N11ZV4)

POSEG (glej str. 101)

- demontaža vratnih kril in okovja vrat,
- čiščenje in popravilo vratnega okovja,
- odstranjevanje nečistoč z lesenih površin,
- mizarska sanacija,
- kitanje poškodb,
- manjša pleskarska popravila (retuša),
- 2 x pokrivni premaz na oljni osnovi (pol mat efekt),
- montaža okovja vrat.

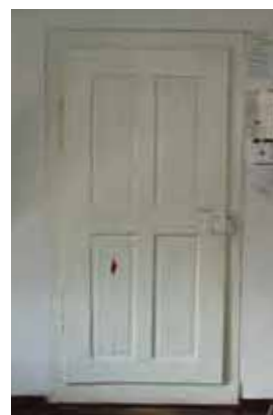
7.4.1. 67

Vrata (N11ZV3)

POSEG (glej str. 101)

- demontaža vratnih kril,
- čiščenje in popravilo vratnega okovja,
- odstranjevanje nečistoč z lesenih površin,
- mizarska sanacija,
- kitanje poškodb,
- manjša pleskarska popravila (retuša),
- 2 x pokrivni premaz na oljni osnovi (pol mat efekt).

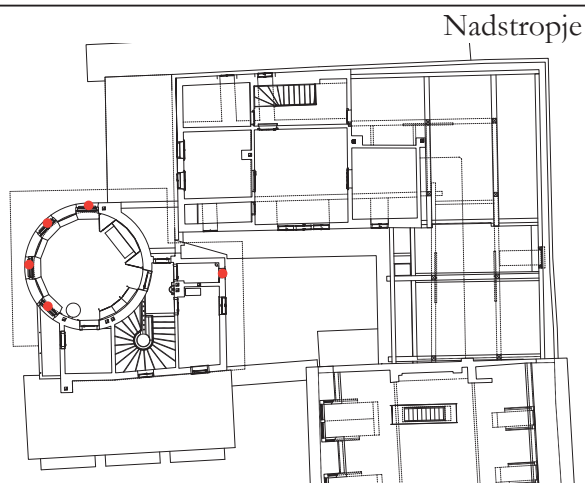
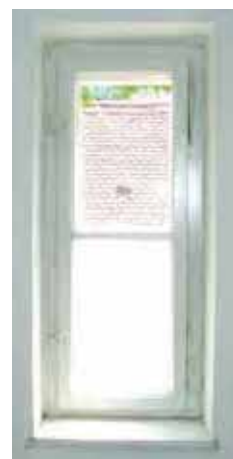
7.4.1. 71 - 74

Okno (N4JZO1, N4ZO2, N4SZO3, N4SO4)

POSEG (glej str. 101)

- demontaža okenskih kril in okovja oken,
- čiščenje in popravilo okenskega okovja,
- odstranjevanje nečistoč z lesenih površin,
- odstranjevanje starih premazov,
- mizarska sanacija,
- utrjevanje lesa,
- kitanje poškodb,
- steklarska popravila,
- manjša pleskarska popravila (retuša),
- 2 x pokrivni premaz na oljni osnovi (pol mat efekt),
- montaža okenskega okovja.

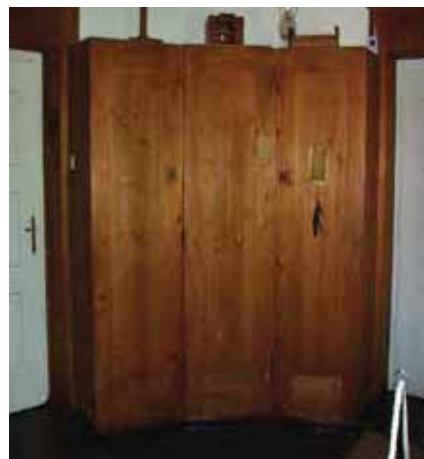
**7.4.3. 15****Omara, prostor 4****STANJE**

Trodelna omara izdelana iz lesa iglavcev. Površinska obdelava z voskom.

priprava na transport in prevoz do ateljeja in nazaj
kemično in mehansko čiščenje površin
kitanje in polnjenje manjših poškodb na površini
izvedba zaključne površinske obdelave

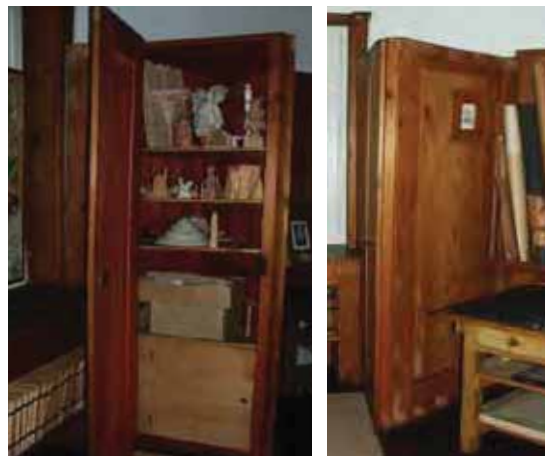
**7.4.3. 16 - 17****Omari, prostor 4****STANJE**

Trikotna omara z enokrilnimi vrati izdelana iz lesa iglavcev. Površinska obdelava z voskom.

priprava na transport in prevoz do ateljeja in nazaj
kemično in mehansko čiščenje površin
kitanje in polnjenje manjših poškodb na površini
izvedba zaključne površinske obdelave

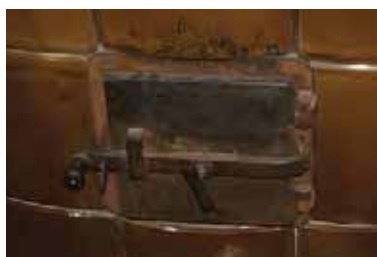
7.5.1 - 5

Vrata na peči, prostor 2, 4, nadstropje,
prostor 3, 5, 11, pritličje

- mehansko odstranjevanje rje,
- površinska zaščita.

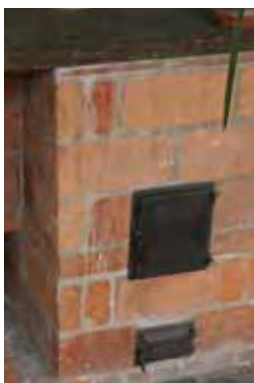
7.5.11

**Peč v zimskem vrtu, prostor 7, pritličje
STANJE**

Močna korozija.

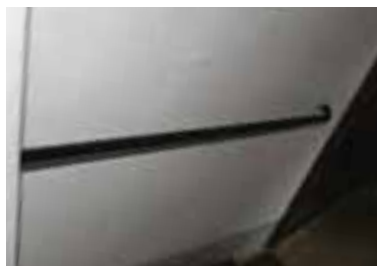
**Stopniščna ograja, prostora 8 in 9, pritličje,
stopniščna ograja, prostor 1, nadstropje
STANJE**

Delna korozija na površini.

Ker je ograja v uporabi, se priporoča nov barvni sloj.

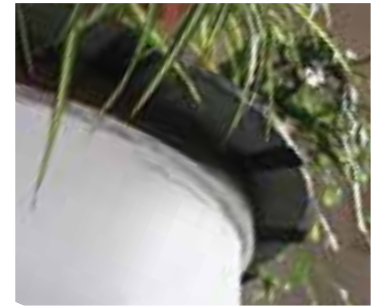
Polica za rože na stopnišču v prizidku, prostor 1, nadstropje

- mehansko odstranjevanje rje,
- površinska zaščita.

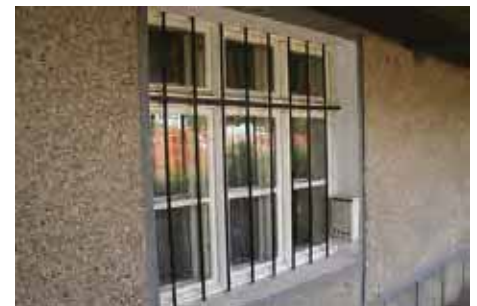
7.5.17

Mreža na oknu, severna fasada, zasebna last, prostor 16, pritličje

Delna korozija na površini.

- mehansko odstranjevanje rje,
- površinska zaščita.

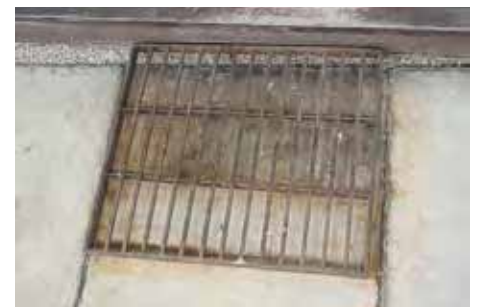
7.5.18

Predpražnik, severna fasada, pred prostorom 8

Močna korozija.

- odstranitev,
- peskanje,
- površinska zaščita.

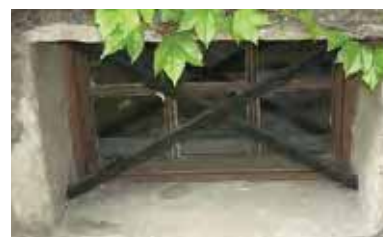
7.5.19 - 22

Križi na kletnih oknih (K4JZO1, K4ZO2, K4SZO3, K4SO4)

- mehansko odstranjevanje rje,
- površinska zaščita.

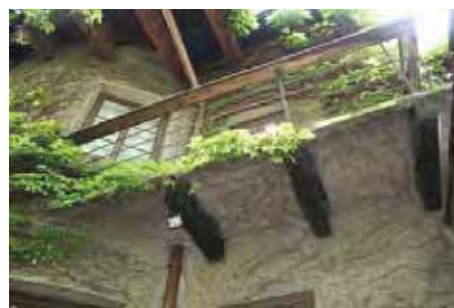
7.5.23

Balkonska ograja, prostor 6, nadstropje

Močna korozija.

- mehansko odstranjevanje rje,
- površinska zaščita.

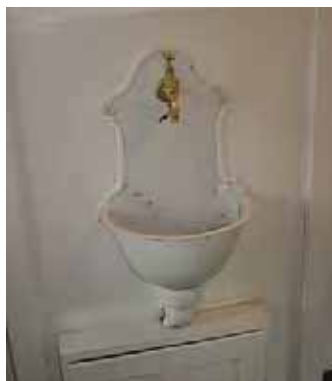
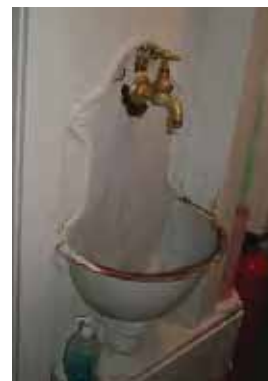
7.5.24 - 25

Emajliran umivalnik, prostor 1, nadstropje, prostor 1, pritličje

Odkrušen email, korozija.

- mehansko odstranjevanje rje,
- retuša emaila.

Priporoča se, da pipa ne bi več delovala.

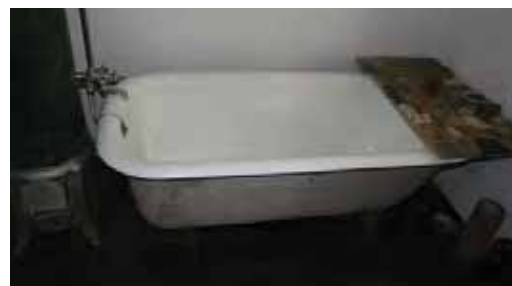
Banja, prostor 6, pritličje

Korozija na spodnjem delu.

- mehansko odstranjevanje rje,
- površinska zaščita.

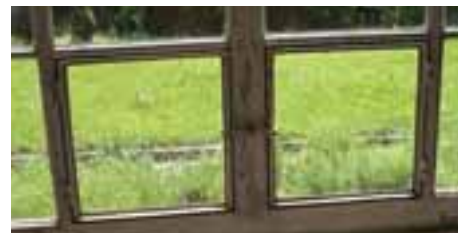
7.5.28 - 31

Kovinska okna v zimskem vrtu, prostor 7, pritličje

Korozija pod barvo.

- odstranjevanje barve,
- mehansko odstranjevanje rje,
- površinska zaščita.

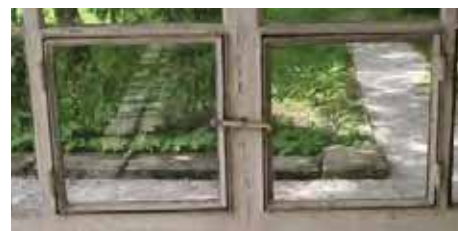
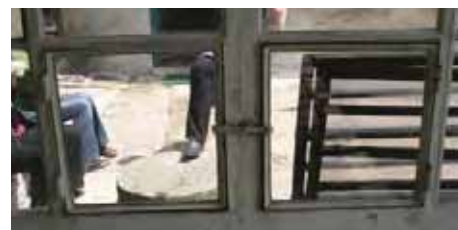
7.5.32 - 33

Vrata v ograji na vzhodu, vrata v prostoru 2, klet (K2ZV1)

Korozija na posameznih mestih.

- predelava v prvotno stanje,
- mehansko odstranjevanje rje,
- površinska zaščita.

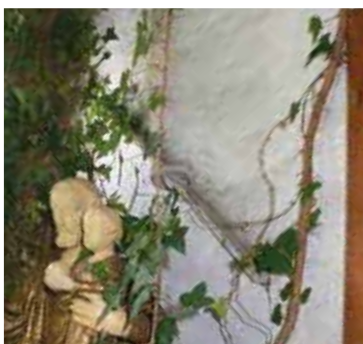
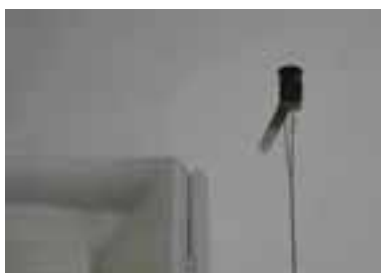
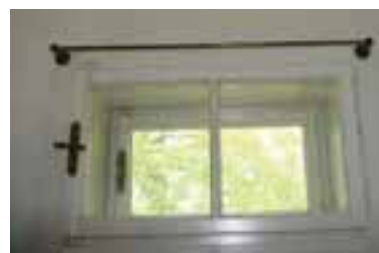
7.5.34

Povezovalni križ na fasadi, zahodna fasada, prostor 8, pritličje

Močna korozija prekrita z beležem na dveh križih.

Korozija na posameznih mestih.

- mehansko odstranjevanje rje,
- površinska zaščita.

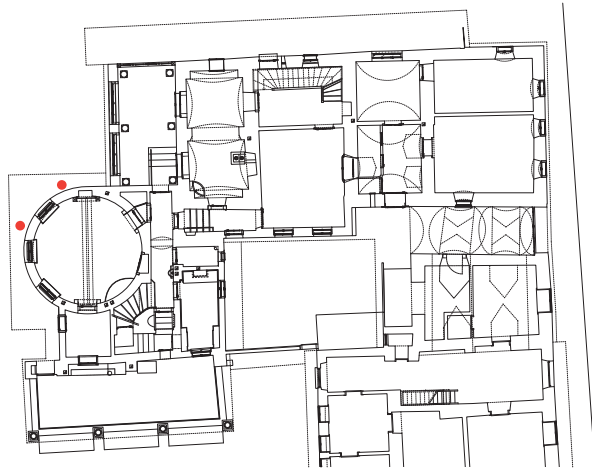
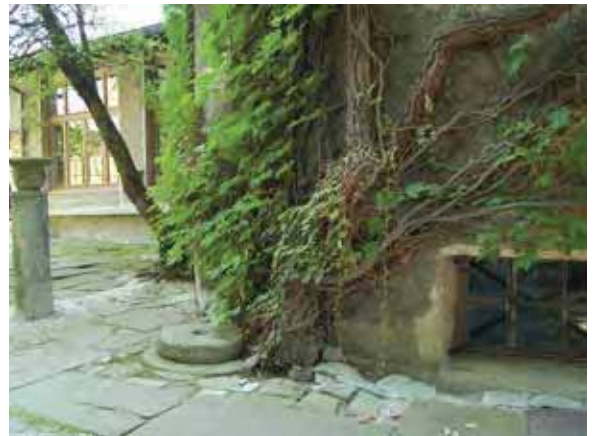
7.7.1 Vinika (*Parthenocissus tricuspidata* 'Veitchii')

- Korenine vinike se najverjetneje razraščajo neposredno ob temelju stavbe, verjetnost, da bi korenine povzročile fizične poškodbe zidu, pa je zelo majhna. Na zamakanje v kleti tako nima bistvenega vpliva in je treba iskati vzroke drugje.
