**VARSTVO SPOMENIKOV
XVII-XIX/2**

VARSTVO SPOMENIKOV

MONUMENTS CONSERVATION

1975

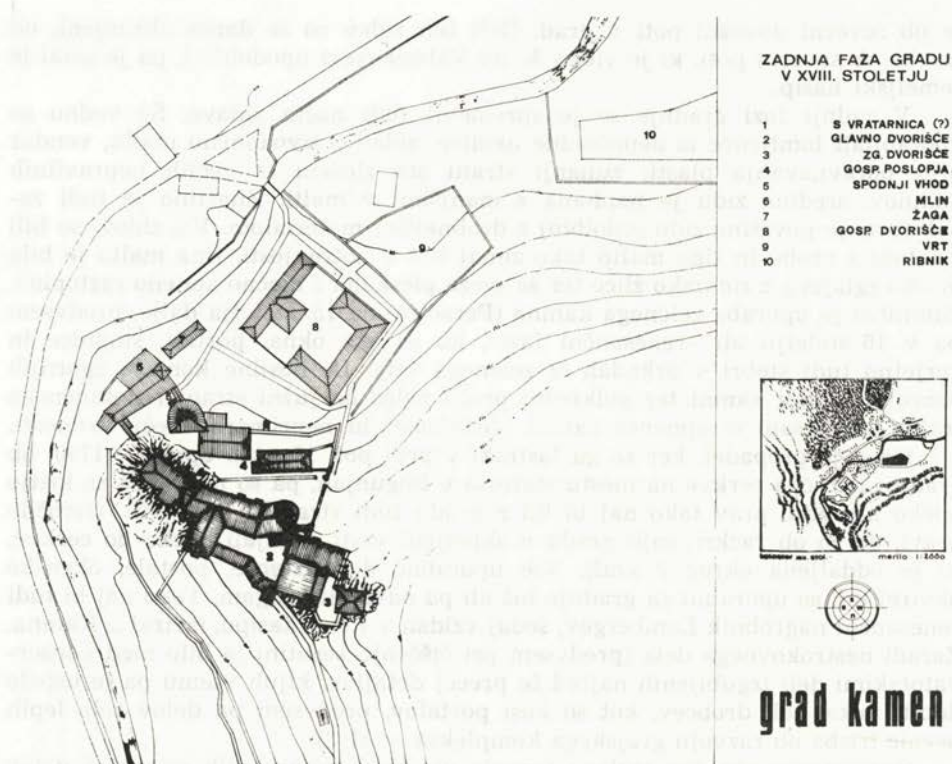
Sl. 4 Zadnja faza gradu v 18. stoletju (P. Fister)
Fig. 4 Final stage of the castle in the 18. century (By P. Fister)

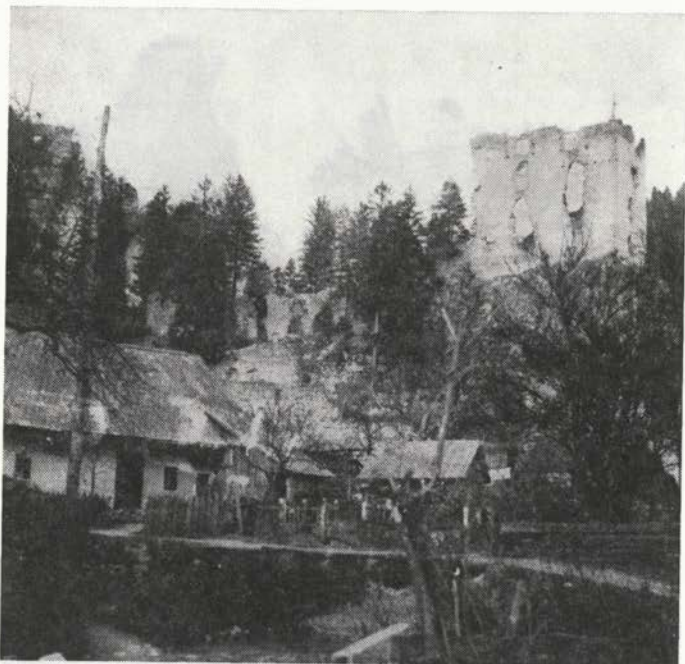
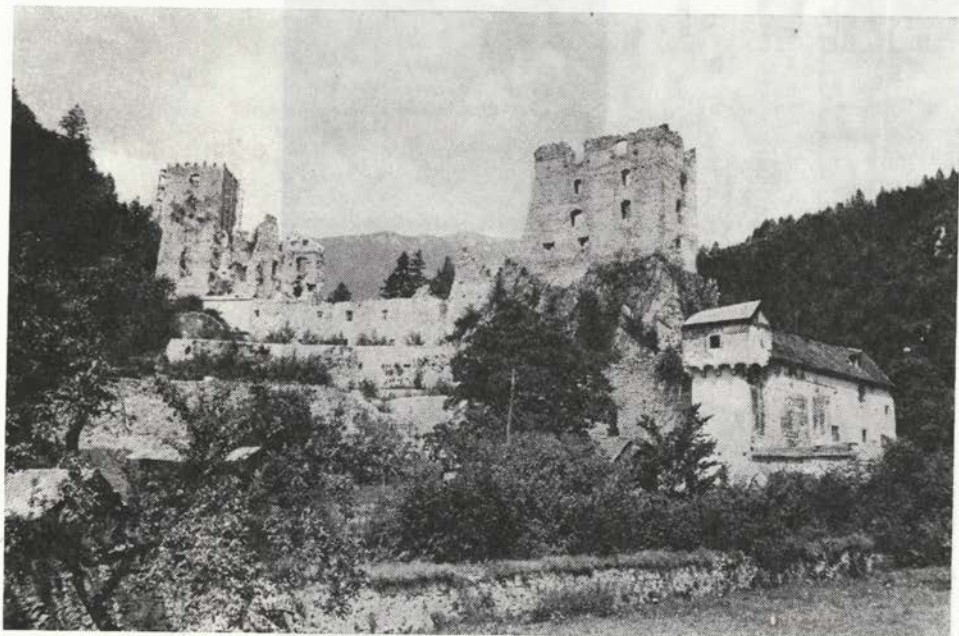
Sl. 5—6 Grad Kamen pred
pričetkom del leta
1957 in pogled na
grajski kompleks
leta 1972

Fig. 5—6 The Castle of Ka-
men before the
beginning of the
works in the year
1957 and a view
of the castle area
in the year 1972

Okrajna spomeniška komisija in Turistično društvo Begunje sta z deli pričela v letu 1959 ter v prvi fazi do leta 1961 »konservirala celotni jugozahodni del gradu in očistila ter deloma zavarovala tudi razvaline osrednjega in južnega grajskega trakta« (iz strokovnega poročila ZSV v Kranju, 1964). Ob samem začetku del se je formirala tudi komisija, ki je v svojem zapisniku (ohranjen je le izvleček) podala naslednje ugotovitve: »Razvaline je mogoče konservirati v sedanjem obsegu in obliki. Ogrožene dele sten je potrebno urediti z injektiranjem, nekatere zrušene dele pa iz statičnih razlogov dozidati ter končno vrhove zidov utrditi skladno dani silhueti razvaline. Po možnosti naj se ohranijo vsi zidovi. Čiščenje naj se vrši v omejenem obsegu s težnjo, da ostane ohranjen karakter razvaline, četudi bi s čiščenjem prišli na dan eventuelno novi in za stavbno zgodovino dragoceni podatki. Severni stolp je možno prekriti v celotnem obsegu, zrušeni del stene proti jugu pa je potrebno obnoviti. Klinasti zaključek, ki je v višino najboljše ohranjeni grajski del, je potrebno na notranji strani proti dvorišču konservirati, prav tako je potrebno

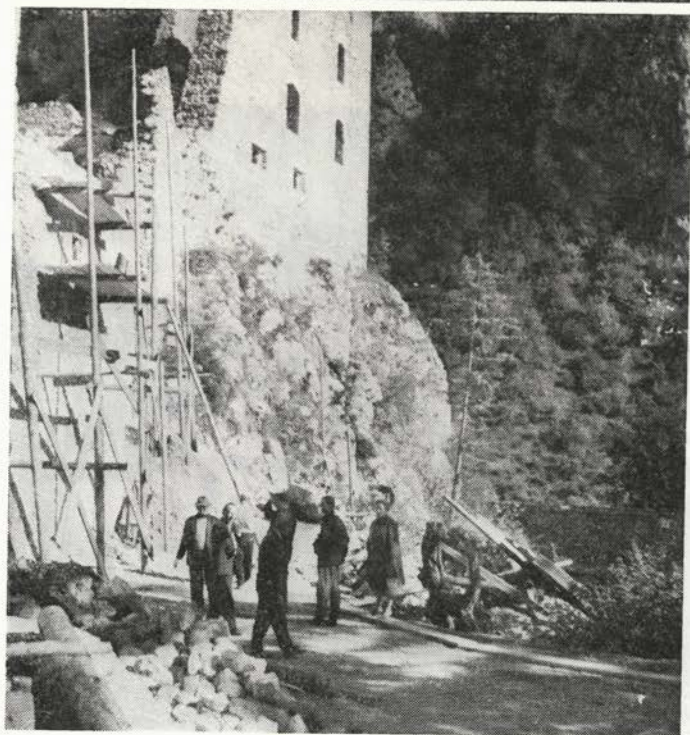
Sl. 7 Zahodni stolp; spodnja tretjina kaže romansko zidovje s strešno lino na desni
 Fig. 7 The western tower; the lower third shows the Romanesque walls, with a loop-hole on the right side

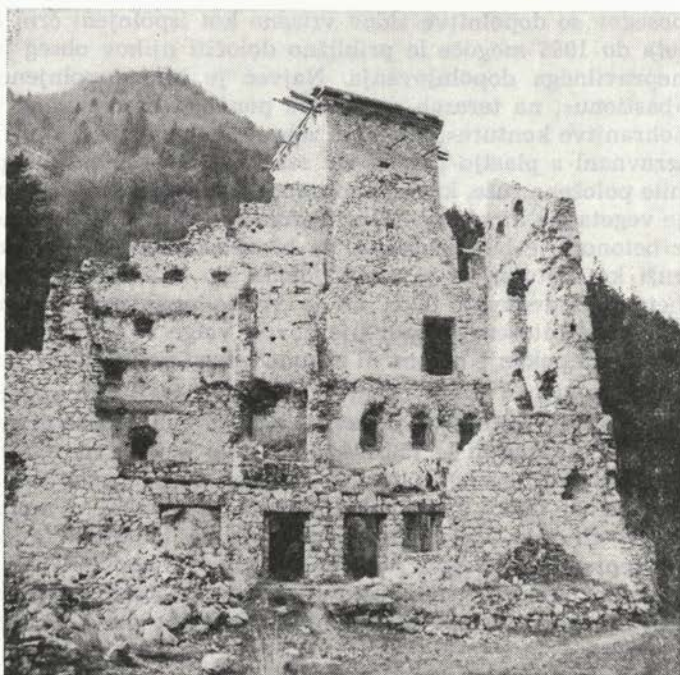
Sl. 10 Očiščeni in konservirani renesančni trakt, zgoraj prvotni stolp

Fig. 10 The cleaned and conserved Renaissance tract; above: the original tower

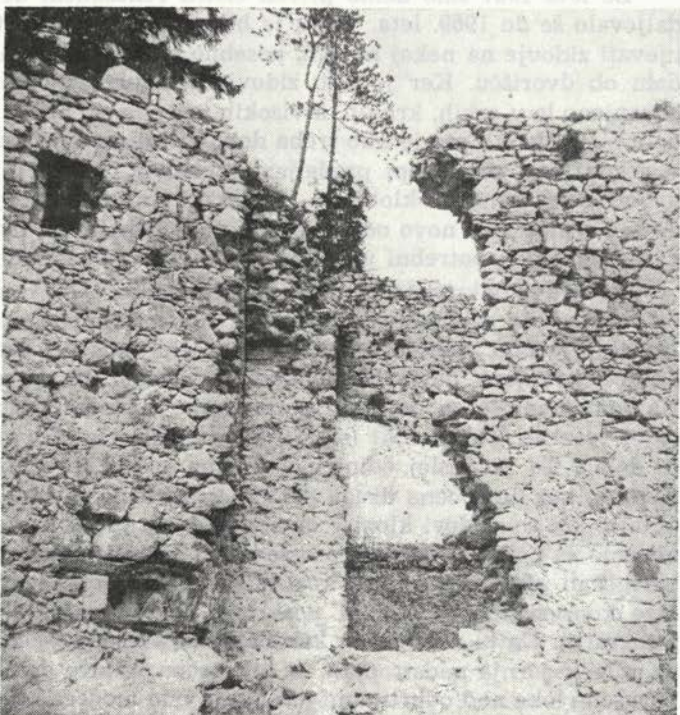
Sl. 11 Stik med 3. in 4. gradbeno fazo ob gornjem bastionu

Fig. 11 Junction between the third and fourth construction stages at the upper bastion

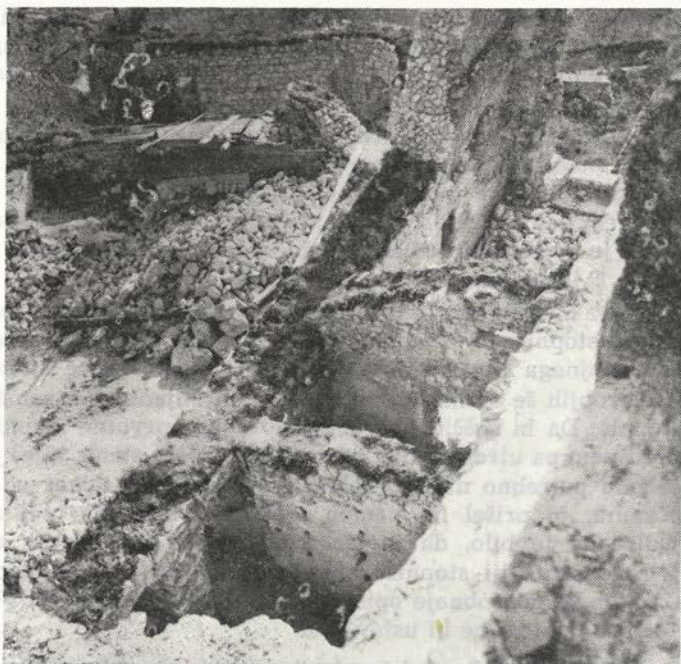
Sl. 12 Prostori v pritličju renesančnega dela — način utrjevanja zidov

Fig. 12 Rooms on the ground floor of the Renaissance part — the method of consolidating walls

Zanimivo odkritje v pritličju renesančnega dela so bili poleg sledov arkadnih stebrov in originalnega opečnega tlaka (17) trije prostori, katerih prvotno funkcijo je bilo mogoče rekonstruirati (glej opis pri razvojnih fazah — sl. 3), dobro ohranjeni nastavki obokov pa kažejo na preprost grebenast obok. Najpomembnejše za detajlno poznavanje razvoja gradu pa je bila v prvotni omet vrezana letnica 1551 (sl. 13), ki je zaradi nepazljivosti delavcev ohranjena le delno. To je doslej edina popolnoma točno opredeljena gradbena faza na Kamnu, ker ni nobena druga datirana niti arhivsko niti kako drugače. Drobnji detajli, kot so sledovi klopi v ometu v levem prostoru v pritličju (18) ali lesene konzole za police v desnem prostoru (20), so bili zaščiteni in ohranjeni in bodo omogočali tudi pri kasnejših raziskavah dobro dokumentacijo, medtem ko se do faze konservatorskih del ni poskrbelo nikjer za ohranitev ometov (le nekaj fotografij). Da bi zaščitili in konsolidirali precej poškodovane zidove (nanje so se zrušila gornja nadstropja!), je bilo treba vrhove delno pozidati ter dopolniti porušene loke nad odprtini (oblike je bilo mogoče rekonstruirati iz ostankov)

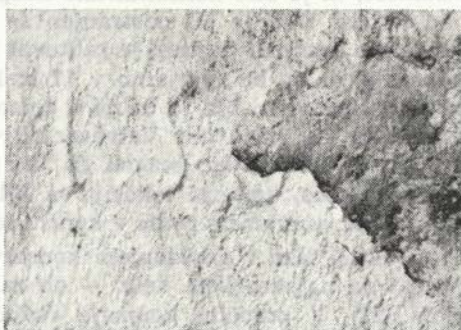
Sl. 13 Ohranjena letnica zidave renesančnega dela (1551)

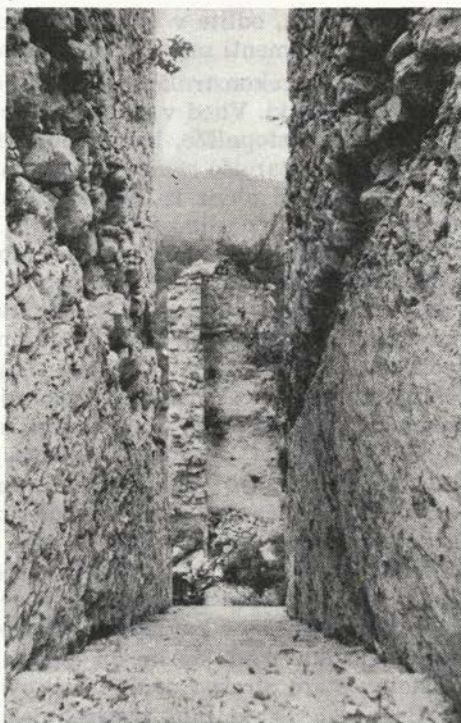
Sl. 14—15 Rekonstruirano stopnišče, ki je statično povezovalo nagibajočo se steno.
 Spodaj: stopnišča v stolpu (P. Fister)
 Fig. 14—15 Reconstructed staircases, statically connecting the sloping wal.
 Below: tower staircases (By P. Fister)

Zadnja faza v dosedanjem konservatorskem delu na gradu Kamnu so bili posegi na najstarejšem delu — ob zahodnem stolpu (24) in na ploščadi pred njim (23). V poročilu komisije »odlično ohranjeni štirioglati stolp« je imel v resnici popolnoma ohranjeno le zahodno stranico, ki je bila zaščitena zaradi strmega pobočja ob njej. Vzhodne stranice ni bilo več, razen dela v pritličju, severna in južna pa sta bili z notranje strani skoraj popolnoma razpadli, tako da so ostali le še vogali. Zato je bilo treba zidove utrjevati delno že med samim čiščenjem notranjosti stolpa ter takoj pričeti s ponovno zidavo južne stranice. Da bi delo pospešili ter obenem razbremenili zidove, je bila izpuščena notranja tretjina zidu, nad vsako etažo pa je bila ulita železobetonska zidna vez za povezavo obeh nestabilnih vogalov. Na podlagi Valvasorjeve upodobitve sta bili vzdani dve okenski odprtini, katerih velikost je enaka ohranjenim v severni in južni steni. To je seveda nedokumentirana rešitev, ki pa je nujna prav zaradi zadnje — prezentacijske faze. Na vrhu so bili zidovi stolpa povezani z železobetonsko vezjo (armatura 8 x Ø 16), zaradi posebnega programa pa so bile rekonstruirane tudi manjkajoče konzole, ki so bile, podobno kot deli rene-

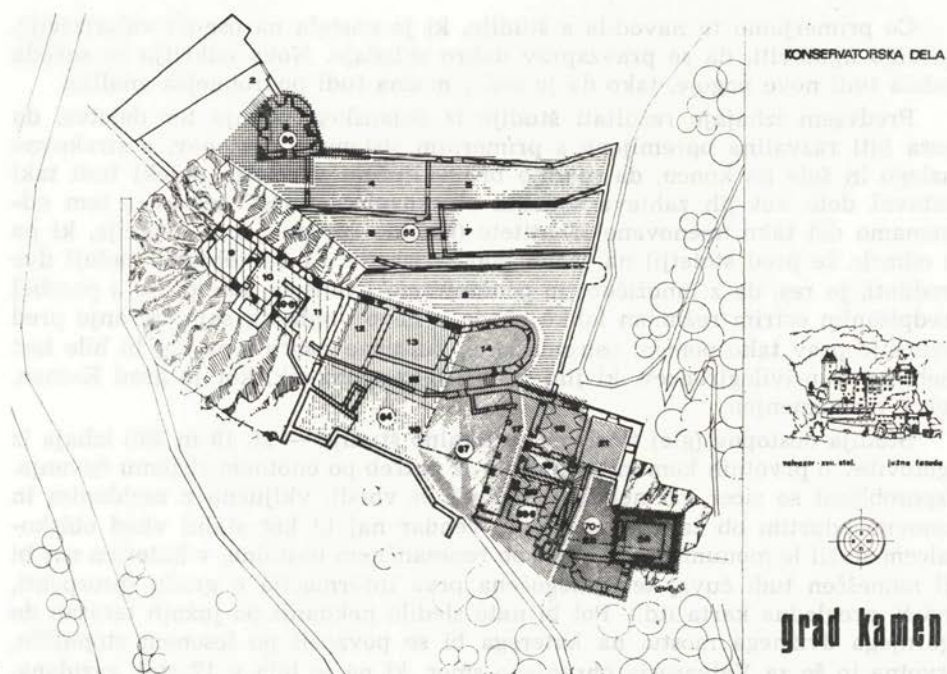
Sl. 18 Pregled zaporedja konservatorskih del v letih 1959—61, 1964, 1966, 1967, 1968—69 in 1970 (P. Fister)
 Fig. 18 A succession survey of the conservation work carried out in the years 1959—61, 1964, 1966, 1967, 1968—69, and 1970 (By P. Fister)

Ker so v renesančnem traktu potekala konservatorska dela z boljšo dokumentacijo in stalnim nadzorom, je tu mogoče slediti prostorom tudi po njihovi funkciji (gl. sl. 18). Trije delno v skale vsekani prostori v pritličju so bili: desno shramba (20) z ohranjenimi lesenimi konzolami za police, v sredi kuhinja (19), kjer je še delno ohranjeno odprto manjše ognjišče, ter levo večji prostor (18) s sledjo klopi ob steni — najverjetneje je služil kot obednica za služinčad. Vsi trije prostori so bili obokani z rebrastimi oboki, v kuhinji pa je še delno ohranjena v svež omet vrezana letnica 1551, ki je odlična datacija za čas graditve renesančnega dela. Portali in okna so bili iz zelenega kamna, prav tako dve še ohranjeni kvadratni bazi arkadnih stebrov v pritličju, hodnik je bil tlakovan z opečnimi pravokotnimi tlakovci (17).

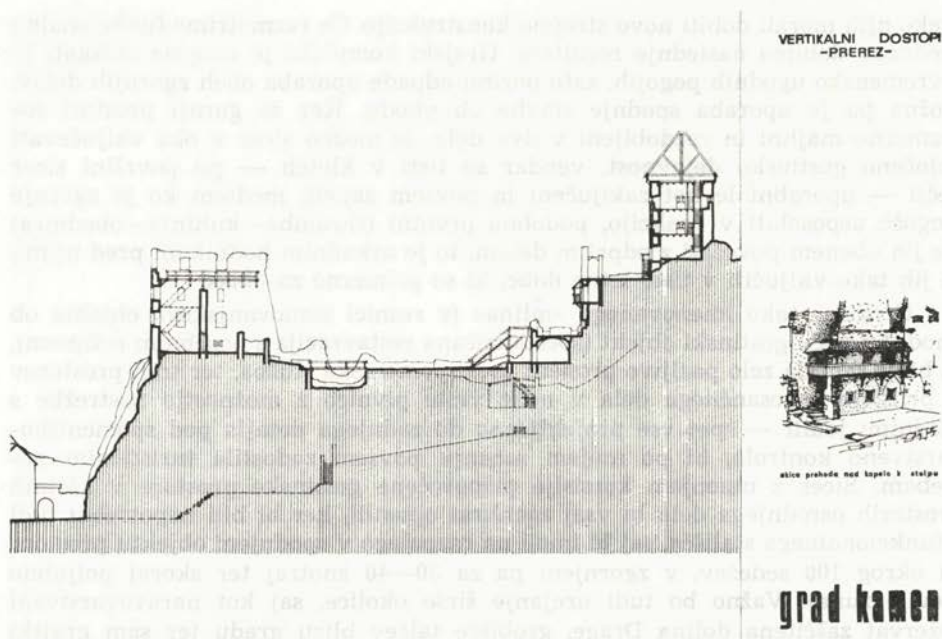
Sl. 19 Dostopi v grad (P. Fister)
Fig. 19 Accesses to the castle (By P. Fister)

Na dvorišču bi se pot razcepila proti gotskemu palazzu in proti renesančnemu delu. Čeprav je bil v zadnji fazi dostop do palazza čez skalni jarek po zidanih stopnicah, bomo vseeno obnovili prvotni leseni most na dobro ohranjenih sledovih; s tem bo obiskovalcu nakazana tudi prostorska delitev gradu po razvojnih fazah. V gotskem palazzu bo urejena posebna obhodna ploščad (lesen hodnik) v višini vrhnjega nadstropja, do nje pa se bo prišlo po lesenem stopnišču, ki bo na verjetnem mestu nekdanjega. Tako bodo dostopni tudi najvišji deli, od koder bo dober pregled vsega kompleksa; obiskovalec bo videl poznogotske okenske okvire iz zelenega kamna, ki so še ohranjeni v vrhnji etaži ter bo obenem dobil prvi vtis o razsežnosti gradu.

Teže je bilo rešiti dostope v renesančnem delu, kjer je bil prvotni dohod po ločenem stopnišču v jugozahodnem vogalu dvorišča. Možni sta dve varianti, od katerih je ena le pomožna, to je poseben dohod v severozahodnem vogalu dvorišča v nekdanji prostor kapele, vsekane v skalo. Če pa hočemo obnoviti nekdanjo smer, je potrebno obnoviti stropove nad pritličnimi prostori, s čemer bi jih obenem tudi bolje zaščitili, možno bi jih bilo uporabiti za zadnjo fazo, boljše pa bi tudi nakazali najbolj pomembne prostore v gradu: kapelo in reprezentančne dvorane. Od tod dalje vodi pot po ohranjenih prvotnih stopnicah v 2. nadstropje, kjer bo treba postaviti mostovž v višini tal nad kapelo za povezavo s stopniščem, ki je bilo rekonstruirano zaradi konsolidacije (glej opis

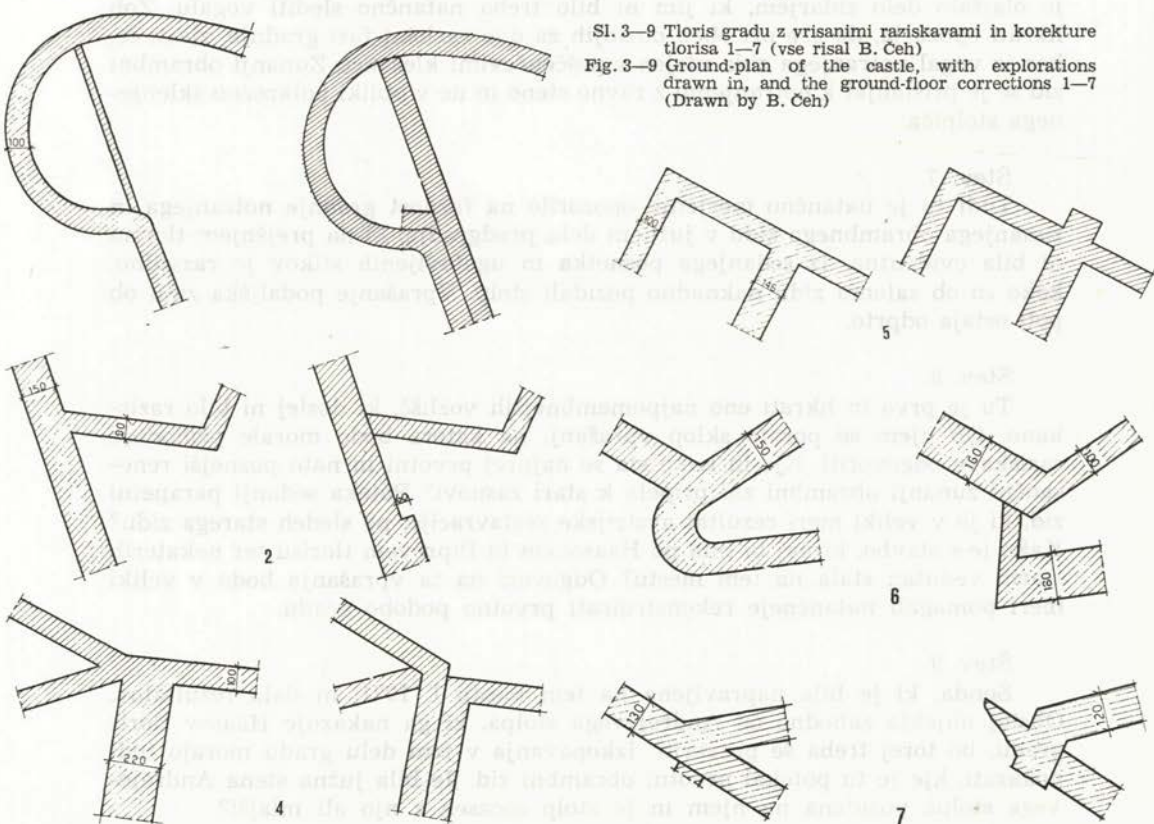
Sl. 3—9 Tloris gradu z vrisanimi raziskavami in korekture tlorisa 1—7 (vse risal B. Ceh)
 Fig. 3—9 Ground-plan of the castle, with explorations drawn in, and the ground-floor corrections 1—7 (Drawn by B. Ceh)

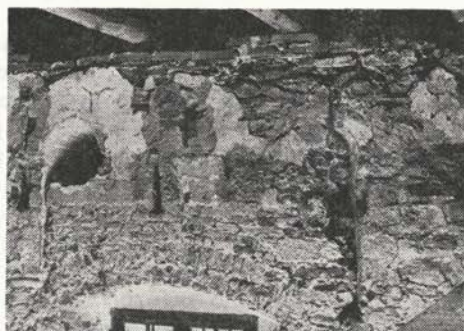
Sl. 3 Dravinjski vrh — zidava, ki spominja na »opus spicatum« (foto M. Zadnikar)
 Fig. 3 Dravinjski vrh — A construction reminiscent of the »opus spicatum« (Photo by M. Zadnikar)

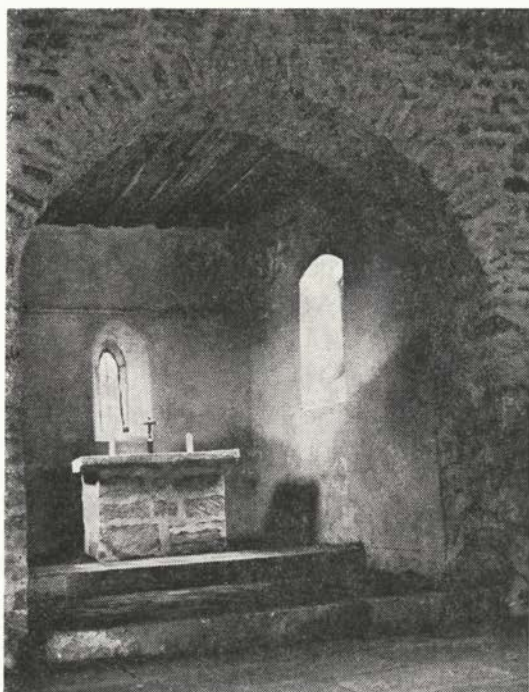
Sl. 8 Restavrirana notranjščina prez-
biterija (foto M. Zadnikar)
Fig. 8 Restored interior of the pres-
bitery (Photo by M. Zadnikar)

obrnava stenskih ploskev s fugiranjem po romanskem načinu so bila končana komaj leta 1970. Uspeh je prvovrsten. Preurejena notranjščina cerkve je spet zaživela v svoji arhitekturni prvobitnosti in zlasti v ladji s svojo visoko, značilno kubično umirjeno prostornino, ki jo, kakor v srednjem veku, spet razsvetljujejo le skromna okenca v južni steni in mali oculus v zahodni fasadi. Pa tudi obnovljena zunanjščina dobro razodeva dvojnost zgodnjeromanske ladje z njeno neometano strukturo gradnje in k njej kasneje dodanega prezbiterija, ki smo ga zato po gotskem načinu ometali.

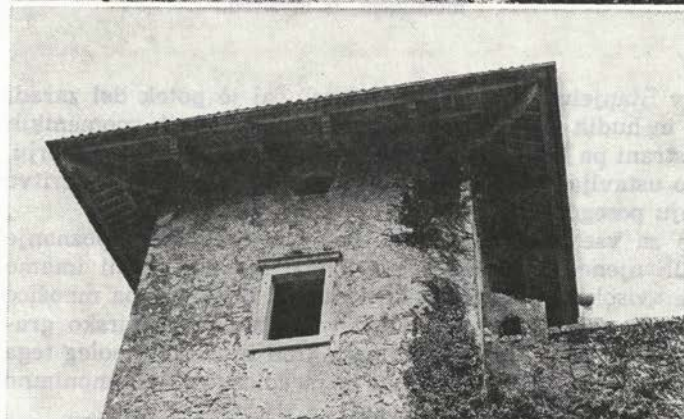
Sl. 4 Grajski trakt iz 17. stol: obnovljena streha »linda« na dvorišni strani, spodaj je videti ostanke obokanega hodnika na konzolah (mediokih) pred obnovo (foto dr. N. Sumi)

Fig. 4 Castle Tract, from the 17th century: the reconstructed roof with a »linda« (a space alongside a house, under its eaves) at the backyard side, below can be seen the remains of a vaulted passage on consoles, before its reconstruction (Photo by Dr. N. Sumi)

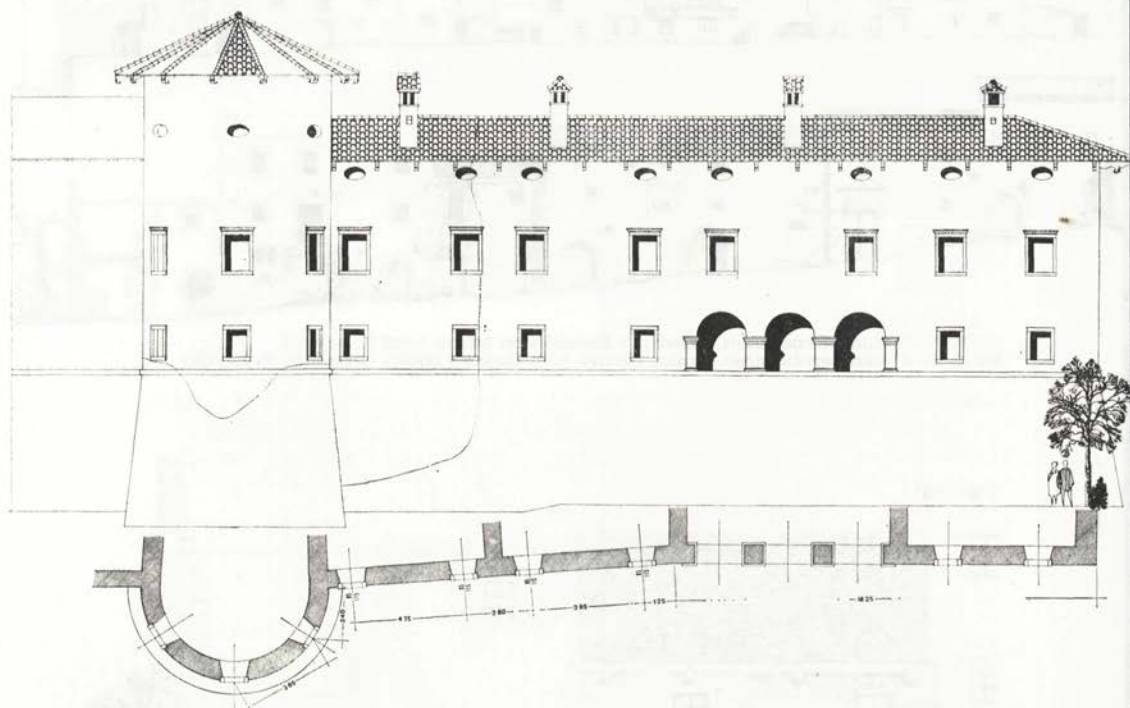
Sl. 7-8 Grajski trakt iz 17. stol., cestna in (spodaj) dvoriščna fasada: načrt obnove (proj. ing. Nataša Sumi)
 Fig. 7-8 Castle Tract, from the 17th century, the front and (below) the backyard facade: Reconstruction plan
 (Projected by Nataša Sumi, Eng. Arch.)

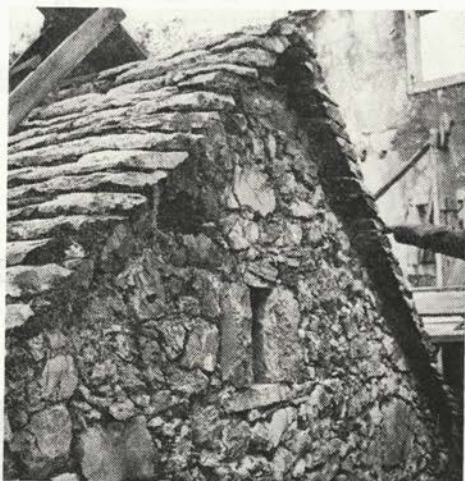
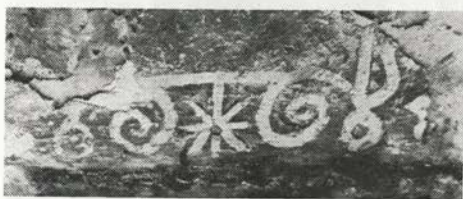
Sl. 13—15 »Romanska hiša«: (desno) obnovljena kamnita streha, (levo) primera stenske poslikave v nadstropju (foto dr. N. Sumi)

Fig. 13—15 »The Romanesque House«: (right) the reconstructed stone roof, (left) the two instances of wall painting in the storey (Photo by Dr. N. Sumi)

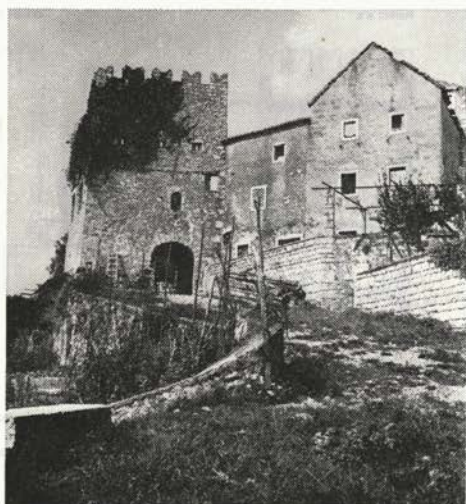
Sl. 23—24 »Kobdiljska vrata«: pogleda z notranje in zunanje strani pred obnovitvenimi deli (foto dr. N. Šumi)
 Fig. 23—24 »The Kobdilj Gate«: the views from inside and outside before the reconstruction (Photo by Dr. N. Šumi)

Štanjel je z nekaterimi posegi, zlasti z obnovo stolpa pri kobdiljskih vratih, tudi hvaležna snov za razmišljanje o tako imenovanem historiziranju. Dokumentacija starega stanja stolpa ni zadoščala za popolno obnovo objekta na vseh štirih straneh. Zato je bilo treba vsaj za del vrhnjega sklepa stolpa proti naselju uporabiti analogije ter tudi ta stolp obnoviti z enakim cinastim zaključkom kakor na zunanjih straneh. Hkrati je bilo seveda treba graditi tudi nove konstrukcije, potrebne zaradi muzeja, ki naj bi bil v obnovljenem stolpu.

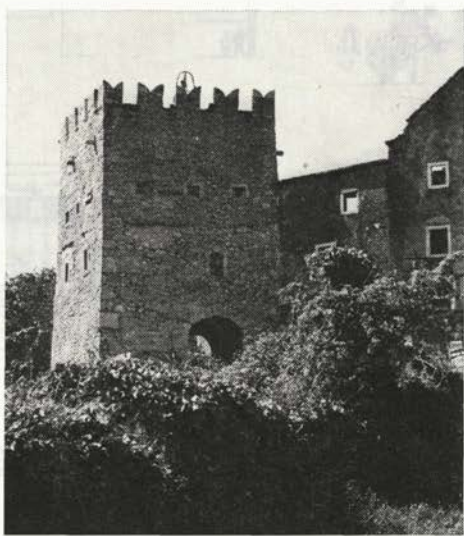
Sl. 25—26 »Kobdiljska vrata«: stanje po obnovi (foto dr. N. Šumi)
 Fig. 25—26 »The Kobdilj Gate«: the situation after the reconstruction (Photo by Dr. N. Šumi)

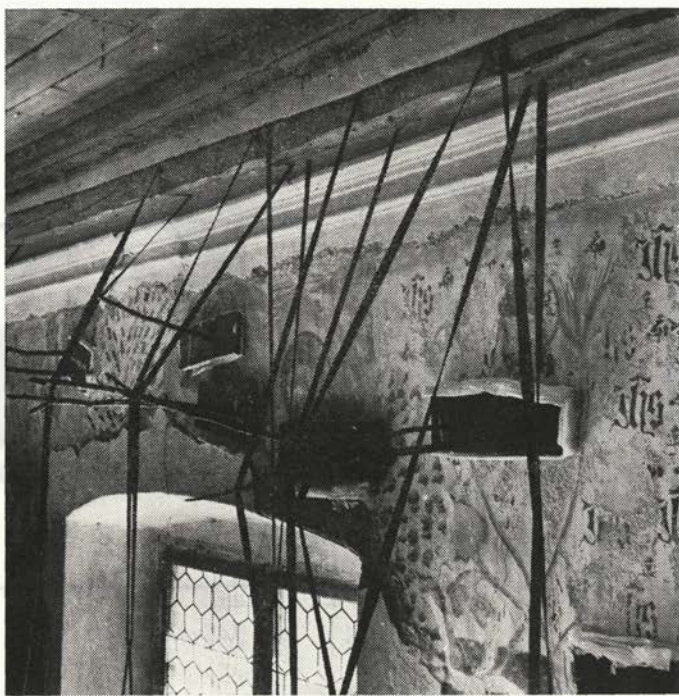
Sl. 2 Celovnik, severna stena: pod mlajšim posvetilnim križem smo odkrili še starejšega; kitanje poškodob (foto M. Pirnat)

Fig. 2 Celovnik: the north wall: under the more recent consecration cross there has been uncovered an older one; putting of the damaged spots (Photo by M. Pirnat)

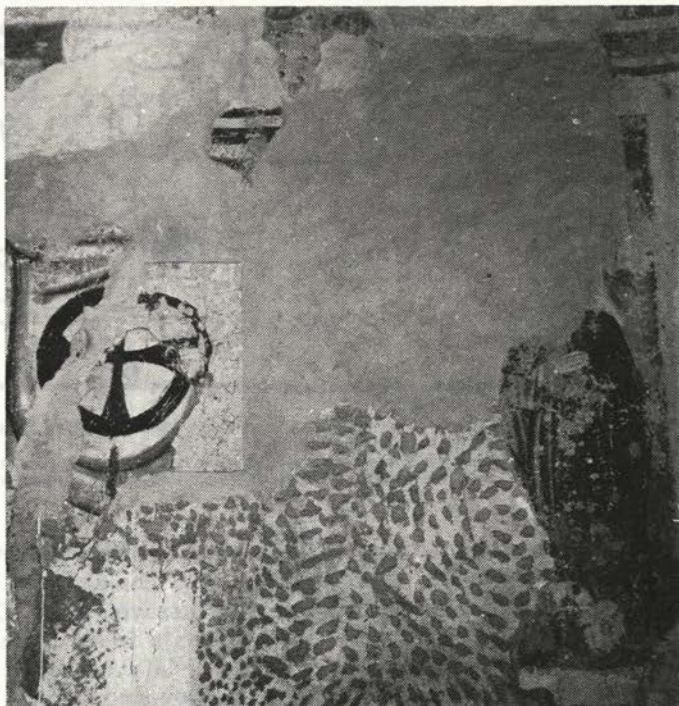
Sl. 3—4 Fojana, južna stena: skica stanja po odkrivanju (risal I. Bogovčič) in shema stene z zaznamovanimi snetimi fragmenti fresk (risal M. Pirnat)
 Fig. 3—4 Fojana, the south wall: a situation sketch after the uncovering (drawn by I. Bogovčič) and a scheme of the wall with the indicated fresco fragments detached (drawn by M. Pirnat)

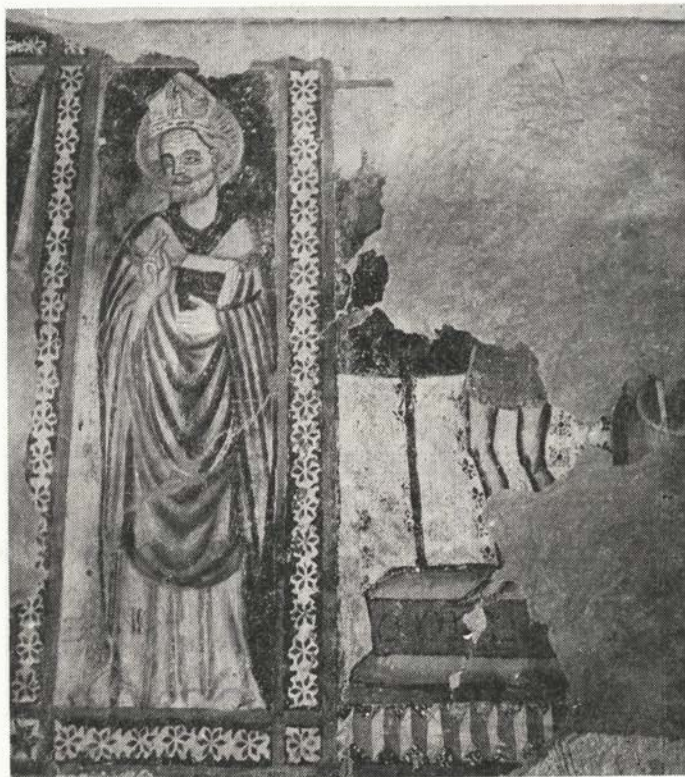
Sl. 8 Pangrč grm, del
severne stene med
restavriranjem po
zakitanju poškodb
(foto M. Pirnat)

Fig. 8 Pangrč grm, a part
of the north wall
during the
restoration, after
puttying the
damaged spots
(Photo by
M. Pirnat)

Zidano ograjo kora smo pri severni in južni steni odprli, da smo odkrili freske, ki se nadaljujejo od tod v ladjo. Na severni steni smo zgoraj odbili kasnejši omet v ravni črti, okrog okna pa do višine freske. Freske smo umili z deževnico in mehko gobo. Barvno plast smo utrdili s Calatomom (5 %) v alkoholu. Enako smo delali na južni steni. Na mestih, kjer so bile freske uničene, je poznejši omet odpadel prav do kamna. Tod smo porabili veliko grobe malte in bi bilo delo zahtevalo že pravega zidarja. Zakitanih poškodb nismo retuširali, pač pa smo rdeče bordurne črte povezali z rdečo barvo in tako lepo sklenili posamezne prizore. Freska na desni strani slavoločne stene se je pri odkrivanju izkazala za močno zasigano in je ohranjena le fragmentarno.

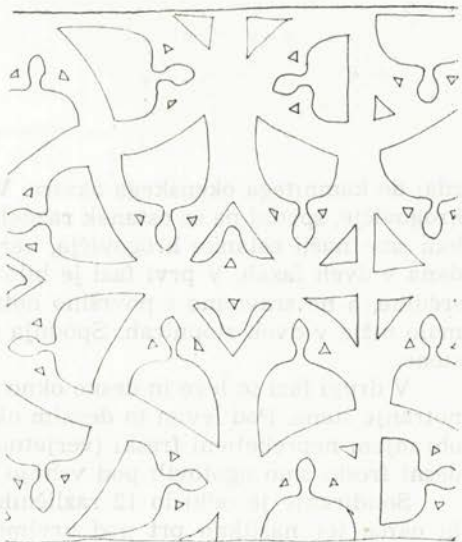
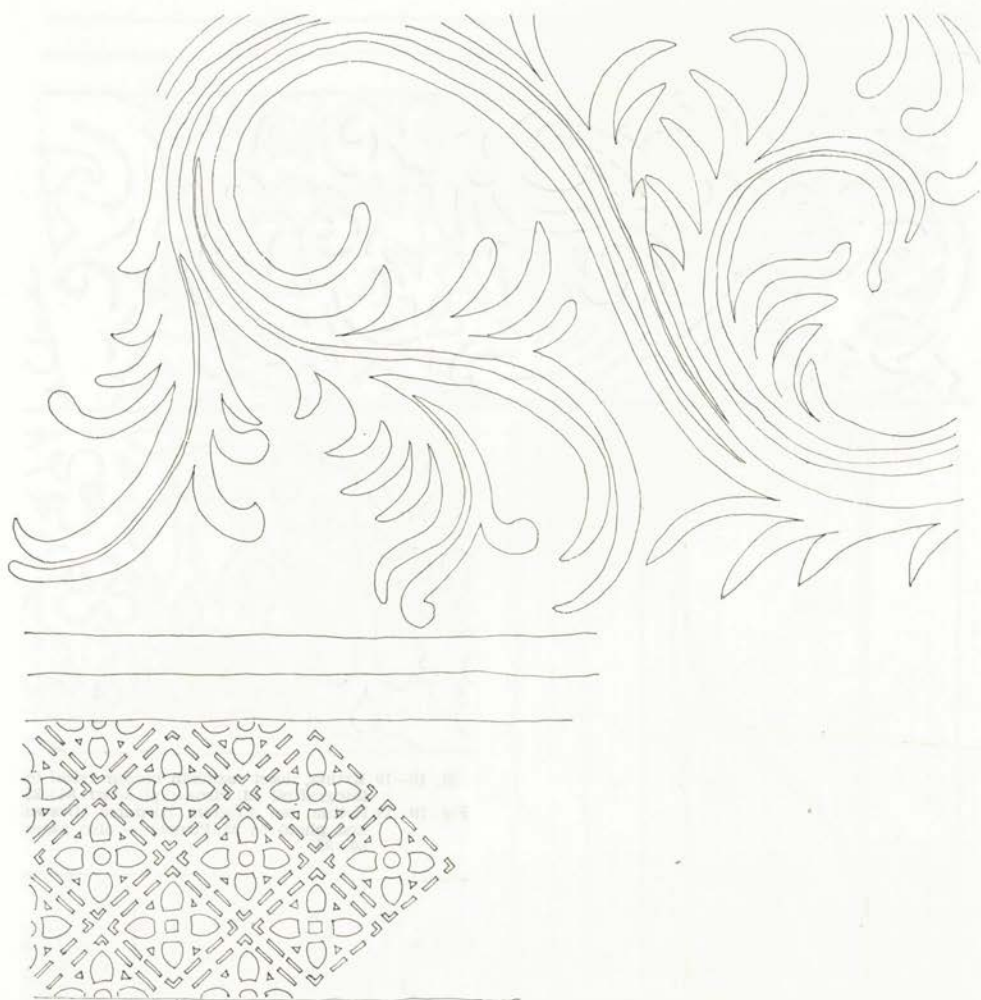
Sl. 10—19 Krtina, deset različnih bordur (risal in fotografiral M. Pirnat); gl. še str. 84—85
 Fig. 10—19 Krtina, ten different bordures (Drawn and photo by M. Pirnat) — also pages 84—85

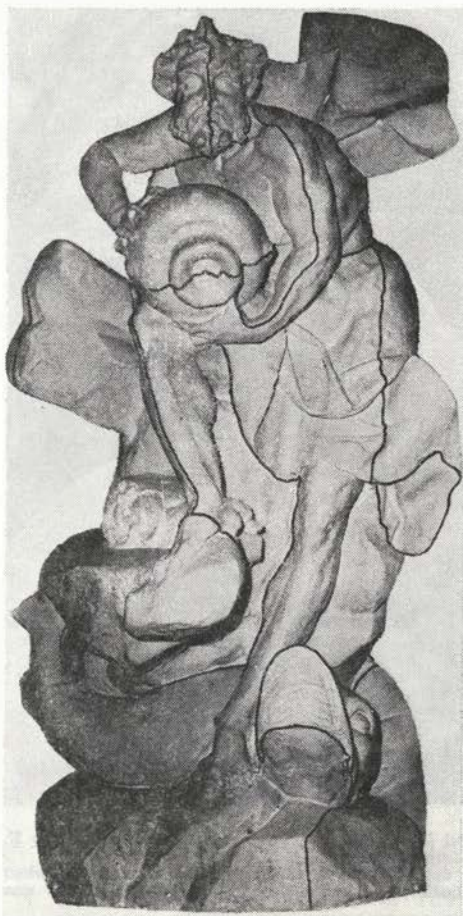
Sl. 4 Robbov Vodnjak kranjskih rek; shema za razdelitev poškodovanega kipa, po kateri so bili nato izdelani kalupi za odlivanje (foto J. Gorjup)

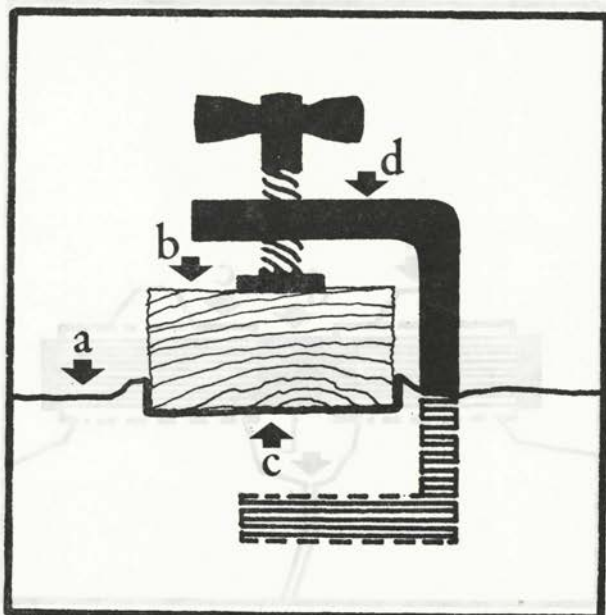
Sl. 6 Shema fiksiranja letve s sponko:

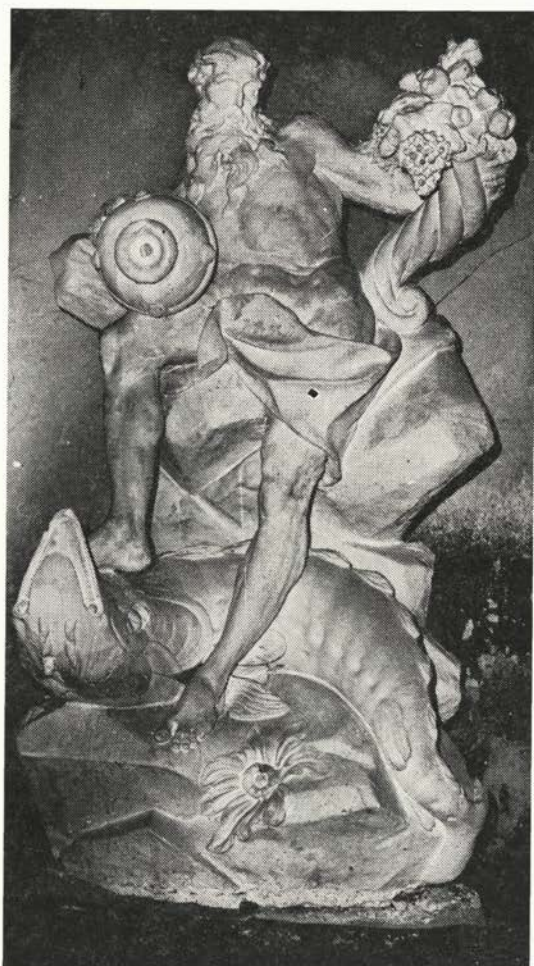
Sl. 9 Robbov Vodnjak kranjskih rek:
 mavčni odlitek prizadete figure
 Fig. 9 Robba's Fountain of the Carniolian
 Rivers: plaster-cast of the damaged
 figure

Silikonskemu kavčuku dodamo trdilec in ga pričnemo v enakomernih plasteh nanašati na plastiko. Na prvi premaz naneseemo gazo, čez to spet silikonski kavčuk — število plasti je odvisno od velikosti površine in volumna plastike. Počakamo, da se vulkanizacijski proces konča. Čez kalup, ki smo ga razdelili na primerne ploskve (ki se ne smejo ujemati s prejšnjo razdelitvijo!), naneseemo poliester, ki ga kasneje armiramo s steklenimi vlakni. Postopek ponovimo večkrat — odvisno od volumna in zahtevnosti plastike. Na poliester pritrdimo sponke, ki vežejo posamezne kose, celoto pa utrdimo z letvami ali podobnimi opornimi elementi.

Ko je vse utrjeno in posušeno, snamemo nosilec negativa in ga sestavimo v prvotno obliko (plastike), vanj pa položimo negativ iz silikonskega gumija. Negativ je pripravljen za odlivanje.

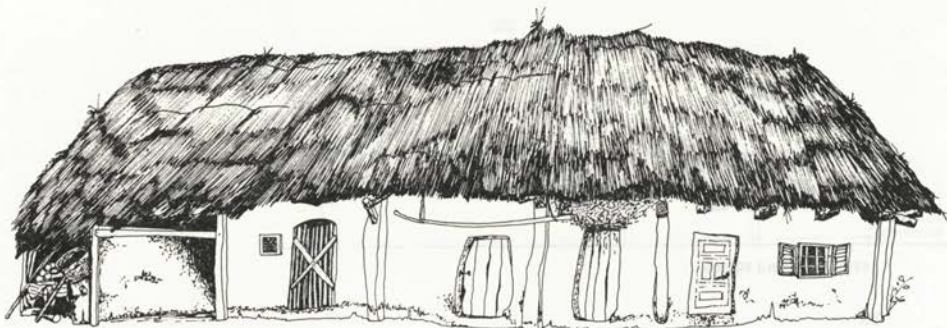
Sl. 1 Dubrovnik šte. 127: stegnjen dom, lesena ometana hiša z ločenimi vhodi v posamezne prostore z dvoriščne strani (risal I. Cerkvjenik)
 Fig. 1 Dubrovnik No. 217: a stretched house, a wooden plastered house with separate entrances to the individual rooms from the back-yard side (Drawn by I. Cerkvjenik)

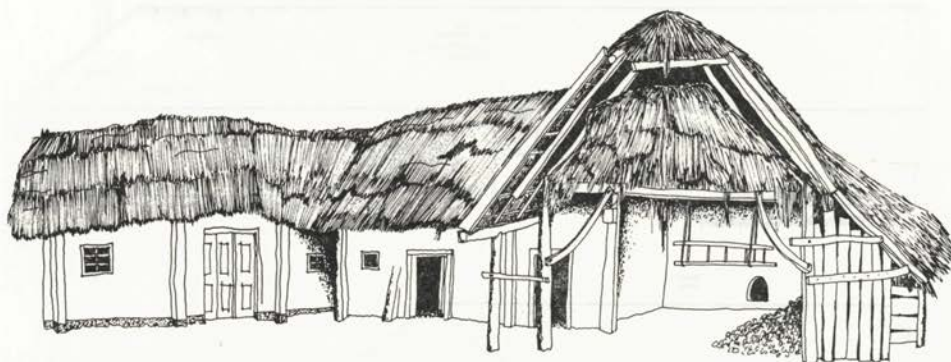
Sl. 2 Trnje šte. 124: dom na ključ iz 1857, lesen, ometan (risal I. Cerkvjenik)
 Fig. 2 Trnje No. 124: a »key-house« from the year 1857, wooden and plastered (Drawn by I. Cerkvjenik)

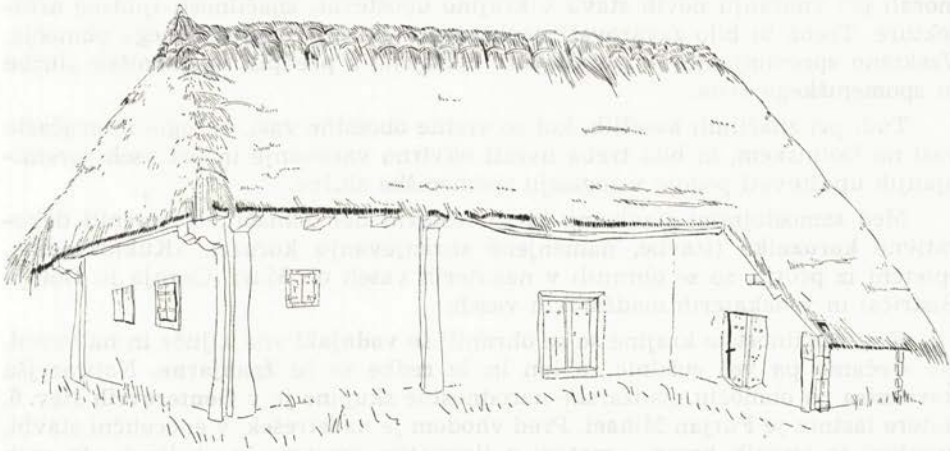
Sl. 6 Lendavske gorice štev. 137: lesena zidanica z dvema prostoroma in prizidanim prostorom za živino
 Fig. 6 Lendavske gorice No. 137: a wooden vineyard cellar, with two rooms and with an additionally built place for cattle

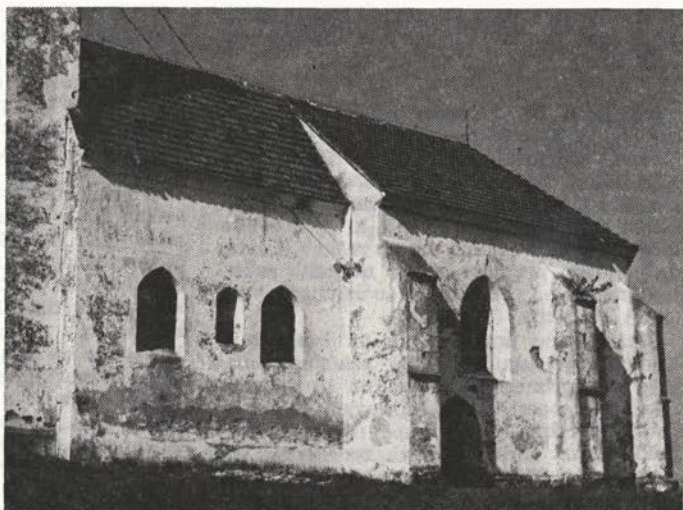
Sl. 5 Gornji Petrovci — Nedela, južna fasada cerkve z novo odkritim romanskim oken-cem v ladji (foto dr. M. Zadnikar)

Fig. 5 Gornji Petrovci — Nedela, the south facade of the church with the newly un-covered Romano-sque small window in the aisle (Photo by Dr. M. Zadnikar)

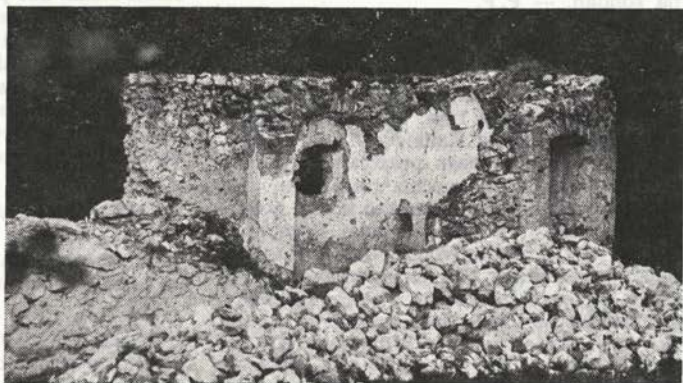
Sl. 6 Javorovica, pogled na razvalino baročnega prezbiterija podružnične cerkve sv. Ožbolta z južne strani (foto dr. M. Zadnikar)

Fig. 6 Javorovica, View of the ruin of the Baroque presbytery of the village church of St. Balthazar, from the south side (Photo by Dr. M. Zadnikar)

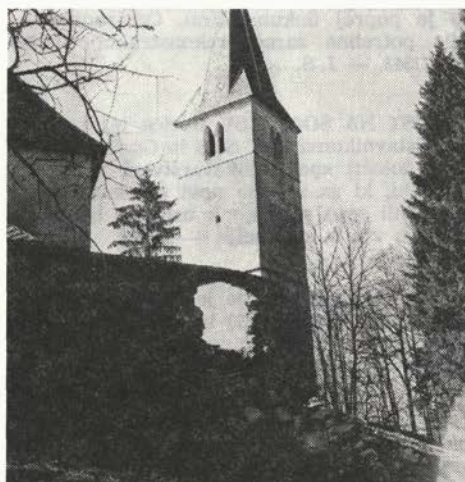
Sl. 7 Krtina, poškodovano obzidje protiturškega obzidja
Fig. 7 Krtina, The damaged walls, built against the Turks

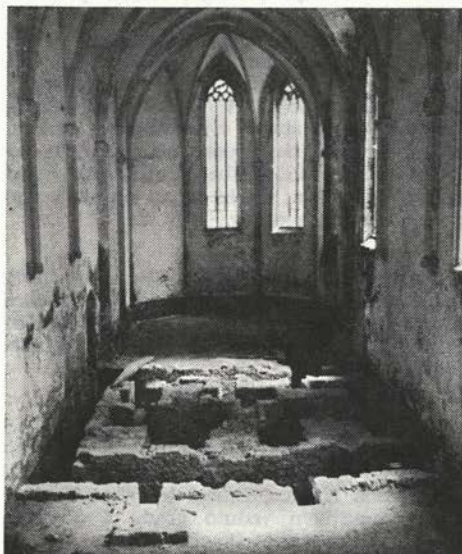
Sl. 9—10 Pletenje, stara samostanska cerkev, pogled proti zahodu (foto J. Gorjup) in stanje cerkve l. 1971 (foto dr. M. Zadnikar)
Fig. 9—10 Pletenje, The old monastery church, a western view (Photo by J. Gorjup), and the situation in the year 1971 (Photo by Dr. M. Zadnikar)

zvočnih posod v cerkvenih stenah, tako imenovanih »štirnanc«, zlasti pa prestavitev sedaj ob zahodni steni postavljenega nekdanjega lektorija nazaj na prvotno mesto sredi cerkve. Zlasti s tem zadnjim bi zaživela pred nami nespremenjena kartuzijanska prostornina, kakršno je imela cerkev ob svojem nastanku na začetku 15. stoletja in s tem bi bila ravno pleterska cerkev edina v Evropi, ki se je v vrsti kartuzijanskih stavb prav s tem elementom nespremenjena ohranila do danes.

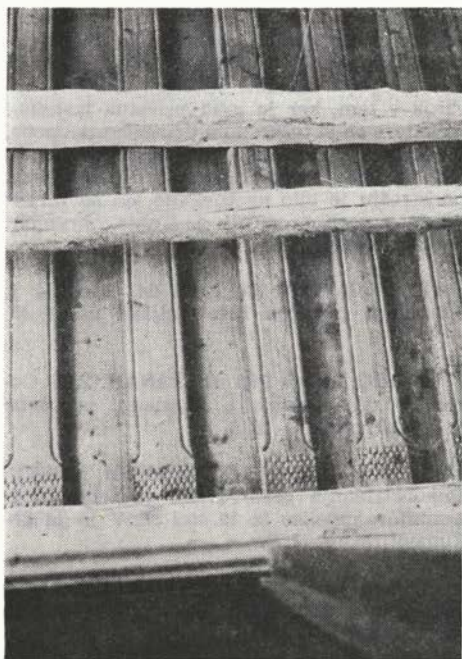
Sl. 12 Tuštanj, detajl odkritega lesenega stropa v jugozahodnem vogalu gradu.
Fig. 12 Tuštanj, A close-up of the uncovered wooden ceiling in the south-western corner of the castle

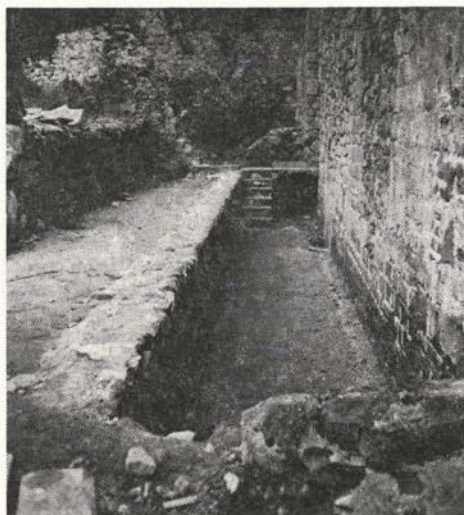
Sl. 13 Zička kartuzija, romanski in gotski nivo tal v malem križnem hodniku ob cerkvi (foto dr. M. Zadnikar)

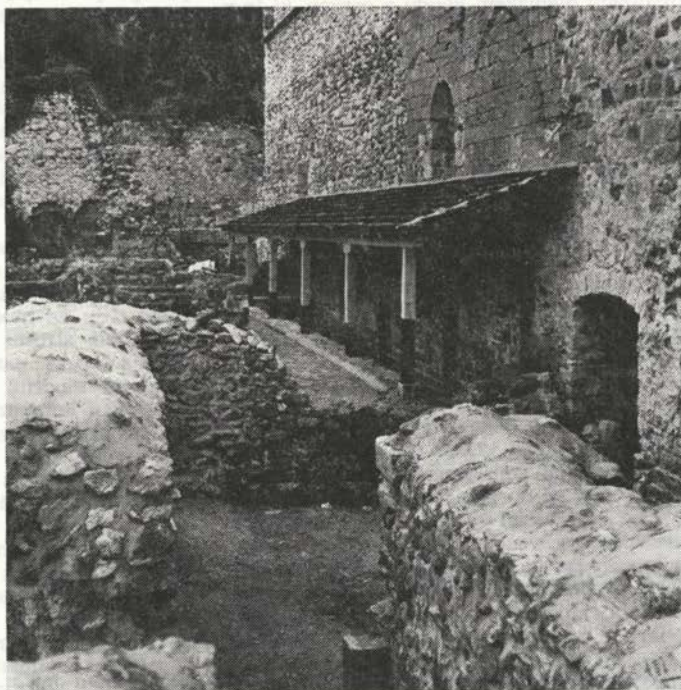
Sl. 14 Zička kartuzija, ureditev razvalin severno ob cerkvi, stanje jeseni 1971 (foto dr. M. Zadnikar)

Fig. 14 The Charterhouse of Ziče, The arrangement of the ruins alongside of north the church, the situation in the autumn 1971 (Photo Dr. M. Zadnikar)

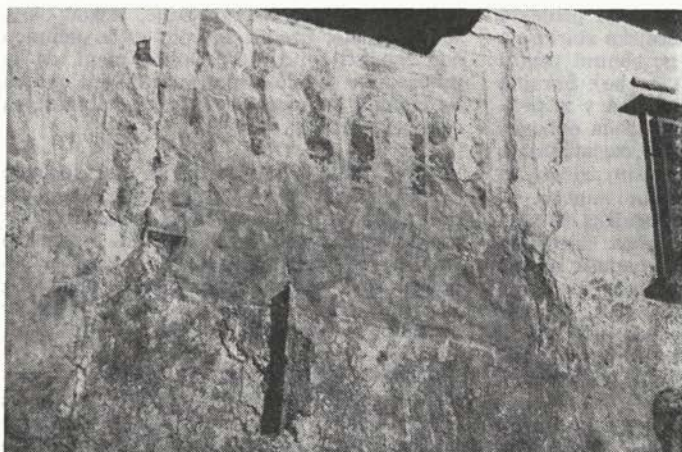
Sl. 15—16 Žička kartuzija, odkrita freska Križanja z Janezom Krstnikom in sv. Krištofom iz okoli 1440 in (spodaj) detalj: Marija (foto dr. M. Zadnikar)

Fig. 15—16 The charterhouse of Žiče, The uncovered fresco representing the Crucifixion with John the Baptist and St. Christopher, dating from about 1440, and (below) a close-up: the Virgin (Photo by Dr. M. Zadnikar)

Na z. pročelju še povsem ohranjenega gotskega trakta, ki se na v. stran v pritličju odpira z arkadami, je bilo mogoče v višini nadstropja pod belemž se pred leti zaslediti obrise in celo ikonografsko zasnovo neke srednjeveške stenske slikarije. V tej delovni sezoni so zunanji sodelavci zavodove restavratorske delavnice to fresko, ki je ležeč pravokotnik cca 240 x 275 m, odkrili in očistili, restavrator I. Bogovčič pa jo je površinsko utrdil s »Calatonom«. Da bi jo zavarovali pred padavinami, ki so jo v spodnjem delu že močno uničile, smo nad njo podaljšali strešni napušč. Poslikano polje obdaja bogat patroniran okvir, pred nevtralnim modrim ozadjem pa je v strogi simetrični kompoziciji naslikano Križanje z Marijo in Janezom Evangelistom, ob straneh pa sta še figuri Janeza Krstnika kot redovnega zavetnika z že nečitljivim napisnim trakom ter sv. Krištofa. Navzočnost slednjega je na tem mestu v razliko z upodobitvami na vaških cerkvah mogoče razložiti s tem, da je bil naročnik te stenske slikarije, ki je v vsej kartuziji edini primer srednjeveške stenske poslikave, ki se je izmaknil strogim redovnim pravilom in pogledom na likovno umetnost, znameniti žički prior Krištof II., ki je vodil kartuzijo v letih 1436 do 1443.

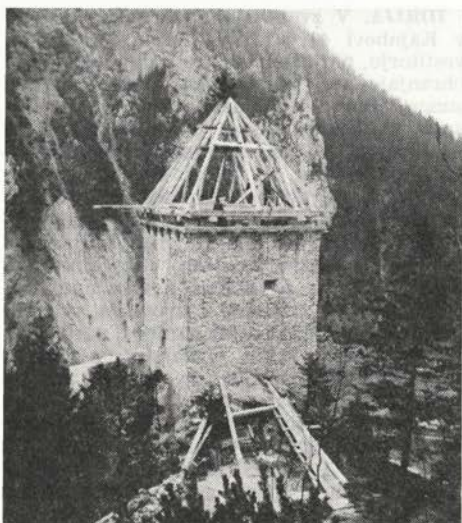
Sl. 17 Kamen pri Begunjah, postavljanje rekonstruiranega ostrešja na zahodnem stolpu
Fig. 17 Kamen near Begunje, Erecting of the reconstructed roofing on the western tower

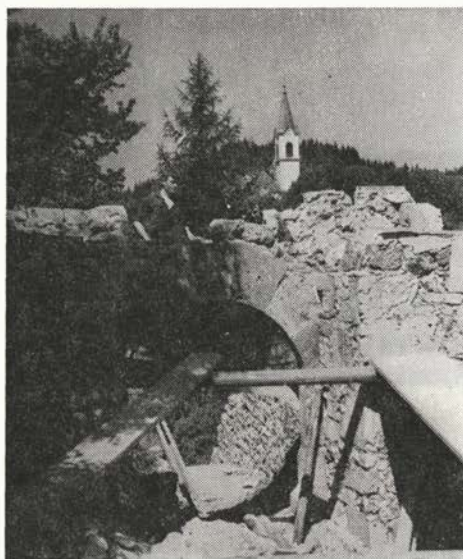
Sl. 21 Kamnik, obnavljanje Veronikinega portala na Malem gradu
 Fig. 21 Kamnik, Reconstruction work of Veronica's Portal on the Small Castle Hill

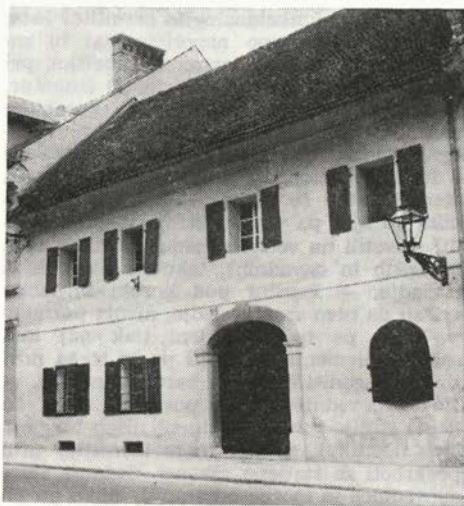
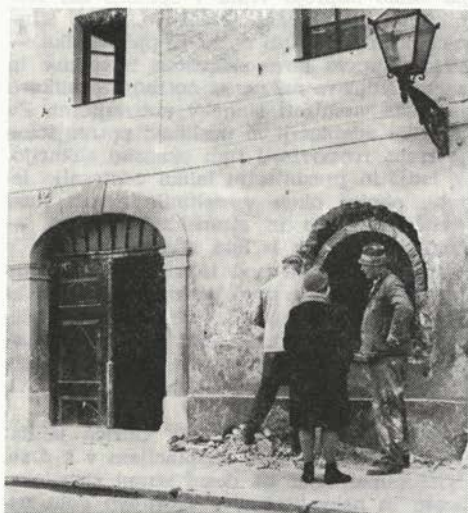
Sl. 22—23 Kamnik, Rokovnjaška hiša pred adaptacijo in (spodaj) odstranjevanje prvotnih odprtin

Fig. 22—23 Kamnik, Brigand's house prior to its adaptation, and (below) removing the original apertures

Ena najzanimivejših stavb nekdanjega predmestja na Šuti je bila vsekakor »Rokovnjaška hiša« (Kidričeva 17), odlično ohranjena preprosta arhitektura iz začetka 19. stoletja z nekaterimi starejšimi elementi. Adaptirana je bila v boutique usnjenih in krznenih izdelkov, vendar povsem nespomeniško, čeprav je bila zavarovana z režimom II. stopnje. Že predelava zgornjega nadstrop-
