**VARSTVO SPOMENIKOV
XVII-XIX/2**

VARSTVO SPOMENIKOV

MONUMENTS CONSERVATION

1975

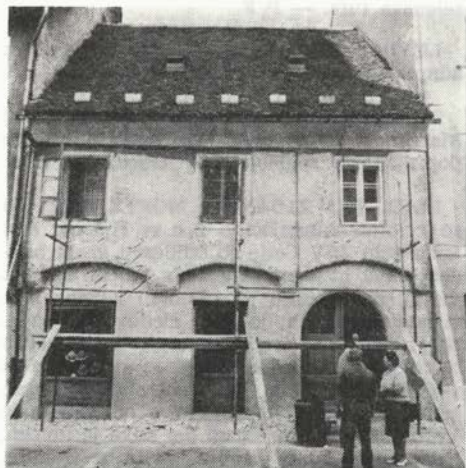
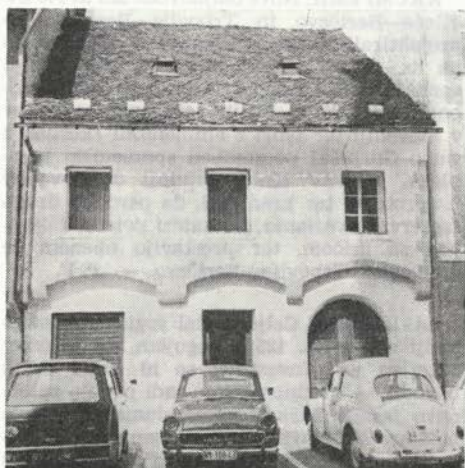
Sl. 27—28 Kranj, odkrivanje prvotne polihromacije na fasadi heše Titov trg 12 in (desno) fasada z obnovljeno polihromacijo

Fig. 27—28 Kranj, Uncovering the original polychromy on the facade of the house at 12 Tito Square, and (right) the facade with the renewed polychromy

službe so poslikavo obnovili, najboljše ohranjene originalne dele pa restavrirali.

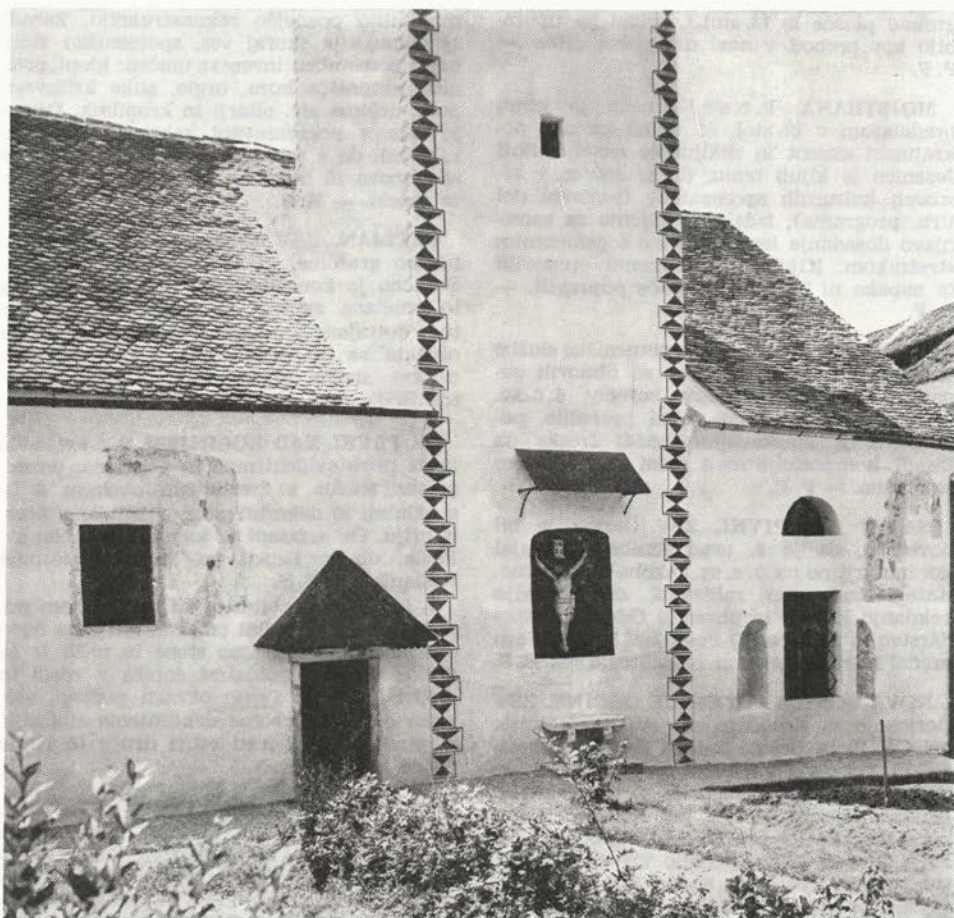
Sl. 29 Loka pri Zidanem mostu, obnovljena zunanjščina (foto R. Fonda)
 Fig. 29 Loka near Zidan most, The renewed exterior (Photo by R. Fonda)

LOKA PRI ZIDANEM MOSTU. Obnovili so celotno zunanjščino ž. c. sv. Helene. Pod nadzorom ZSV Celje so odklesali grobi brizgani omet in ga nadomestili z glajeno apneno malto, na zvoniku pa obnovili slikane šive vogale po starih, katerih sledove so našli. Na z. delu s. stene so našli sorazmerno dobro fresko Marije Zavetnice s plaščem in verniki pod njim, po renesančnih nošah sodeč z začetka 16. stol. Levo od Marije je Veronika s prtom. Desni del slike je uničen. Prizor uokvirjata stebra, ovita s trakom.

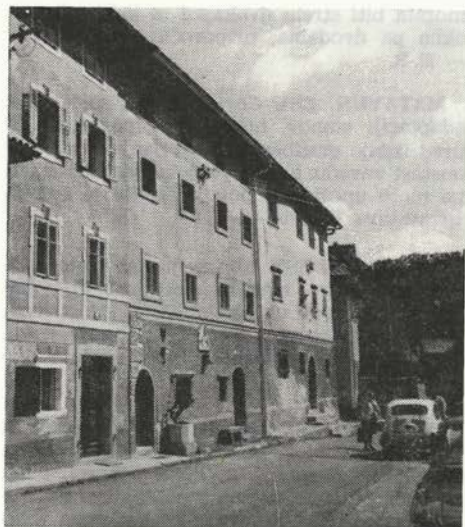
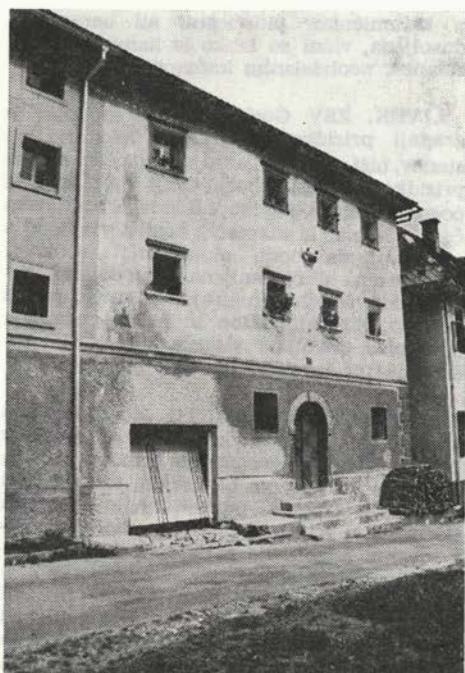
Sl. 31—32 Kropa, značilen niz fasad in (desno) nasilna vgraditev garažnih vrat
 Fig. 31—32 Kropa, A characteristic row of facades, and (right) an outrageous building-in of a garage door

KROPA. Dvonadstropna zidana stanovanjska stavba št. 61 v Kropi je lep primer značilne kroparske arhitekture in je vključena v enega najbolj vidnih nizov fasad ob osrednjem prostoru. Lastnik Gašperšič S. je gotsko klet v pritličju (ohranjen notranji gotski portal iz labore) preuredil v garažo, prebil steno in vzdal tipska garažna vrata. ZSV Kranj mu je še pred začetkom del pojasnil vrednost stavbe in omejitve ter mu celo ponudil pomoč pri reševanju, vendar je lastnik dal podpisano izjavo, da za doseg cilja ne bo izbiral sredstev. Kljub prijavi upravnim organom nismo mogli doseči niti kaznovanja... — P. F.

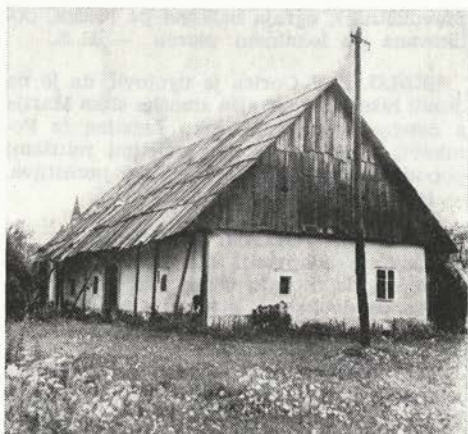
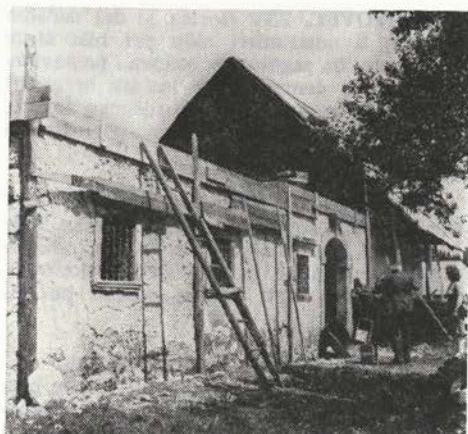
Sl. 33—34 Polje v Bohinju, hiša št. 6 pred adaptacijo in po nedovoljenem prezidavanju — omet s freskami je že odbit
Fig. 33—34 Polje — Bohinj area, The house No. 6 prior to adaptation and after the unlawful rebuilding — the plastering with the frescoes has been already removed

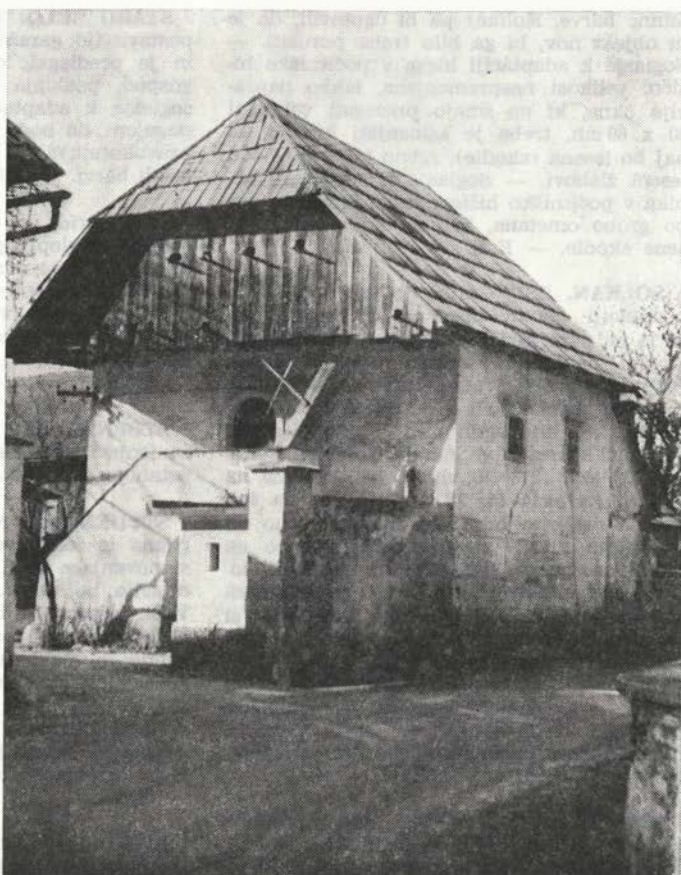
Sl. 35 Pristava pri Tržiču, baročna kašča s poškodbami zaradi prometa
 Fig. 35 Pristava near Tržič, The Baroque granary, damaged on account of the traffic

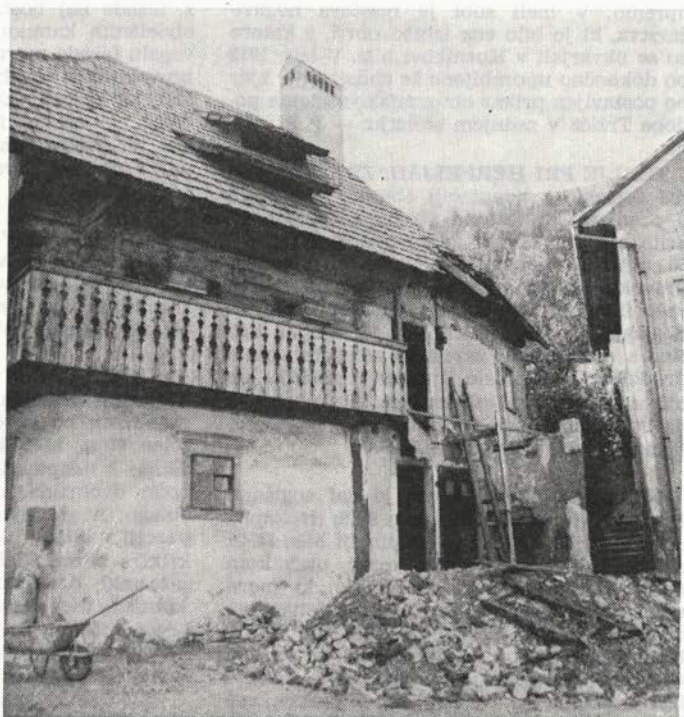
Sl. 36 Tržič, obnavljanje Kurnikove hiše (odstranjevanje prizidka)

Fig. 36 Tržič, Rebuilding the Kurnik house (removing the additional building)

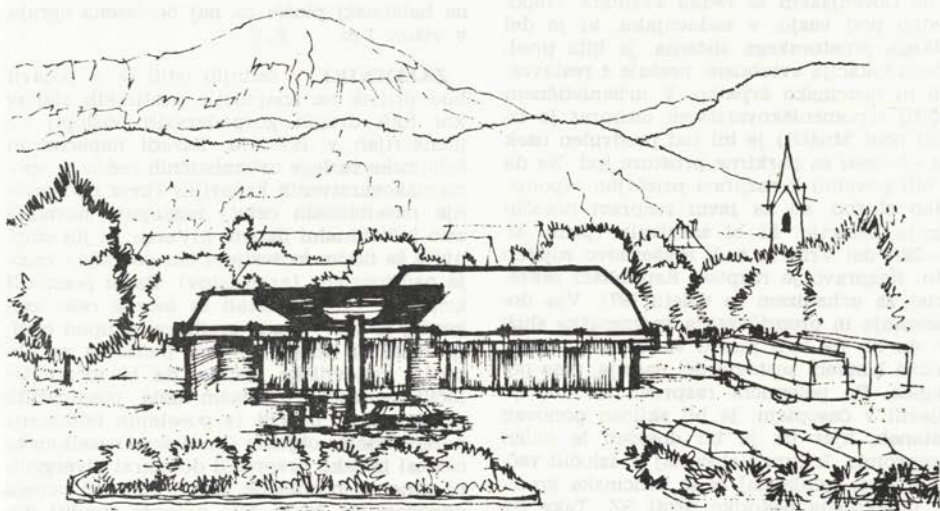
Sl. 37–38 Vrba, skica naselja in (spodaj) skica z vrisano stavbo črpalke in gostišča, kot so ju nameravali postaviti (risal dr. P. Fister)
 Fig. 37–38 Vrba, The sketch of the village, and (below) the sketch with the drawn in building of petrol station and inn, as planned to be constructed (Drawn by Dr. P. Fister)

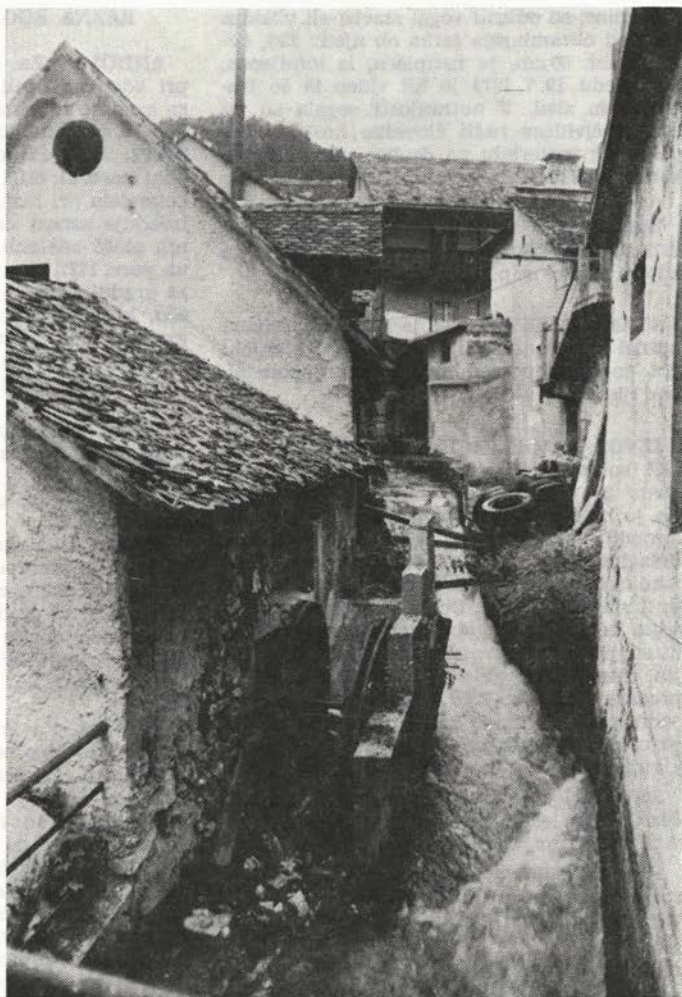
Sl. 39 Tržič, opuščene vodne naprave za Mošenikom

Fig. 39 Tržič, The abandoned water constructions along the Mošenik
