DOSJE ENOTE KULTURNE DEDIŠČINE

EŠD 354 LJUBLJANA – STANOVANJSKI BLOK MEKSIKA

Ljubljana, oktober 2004

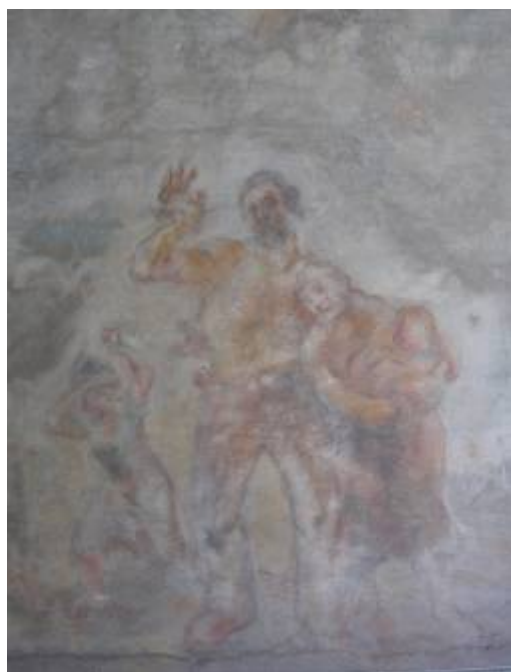
Prizor: Brezdomci

- Poslikava je v izredno slabem stanju. Posamezni deli prizorov družinskega življenja so skorajda neberjivi.
- Poslikane površine so občutno obledele in porumenele. Celotna površina poslikav je prekrita še z umazanijo in prahom.
- V zgornjem delu banjastega oboka so vidne razpoke in temnejši madeži.

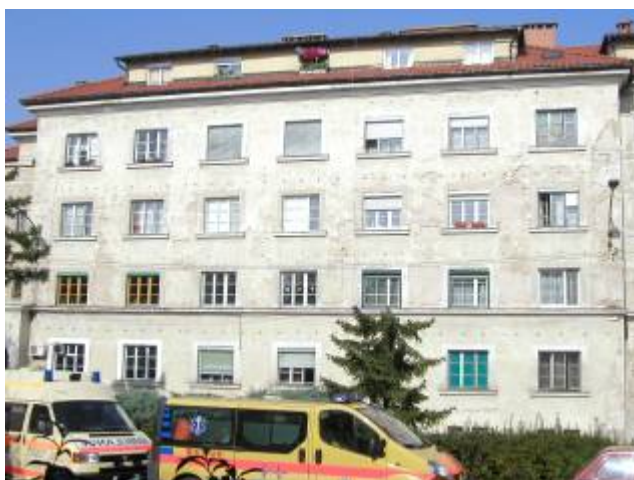
JUŽNA FASADA:

Pravokotne okske odprtine so tu poudarjene s policami v ometu pravokotnega prereza. Vanje so bila vgrajena trikrična prečno predeljena lesena škatlasta okna. Stavbno pohištvo je zaradi neustreznih zamenjav degradirano.

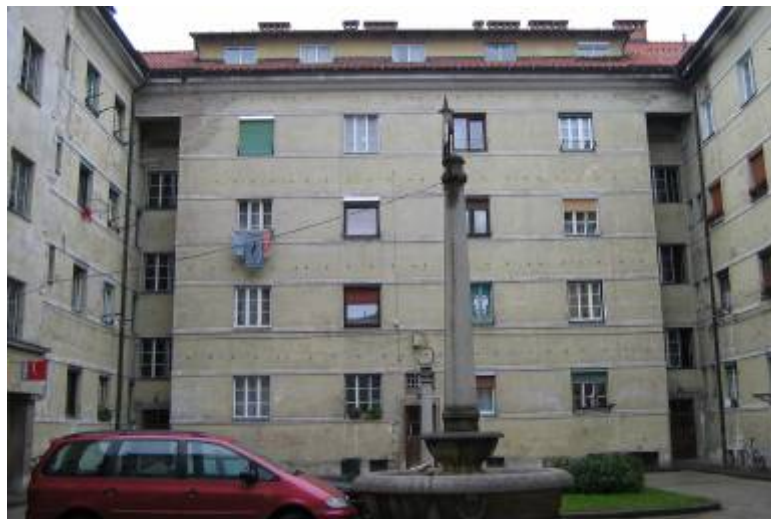
SEVERNA DVORIŠČNA FASADA:

Pravokotne okenske odprtine so tu poudarjene s policami v ometu pravokotnega prereza. Vanje so bila vgrajena trikrilna prečno predeljena lesena škatlasta okna. Stavbno pohištvo je zaradi neustreznih zamenjav degradirano.

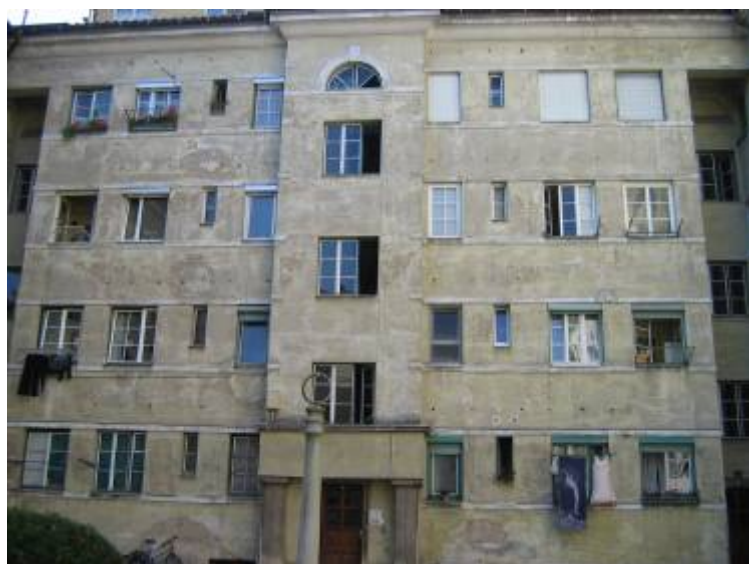
JUŽNA DVORIŠČNA FASADA:

Stavbno pohištvo je zaradi neustreznih zamenjav degradirano.

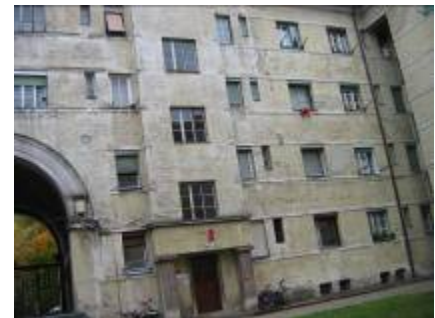
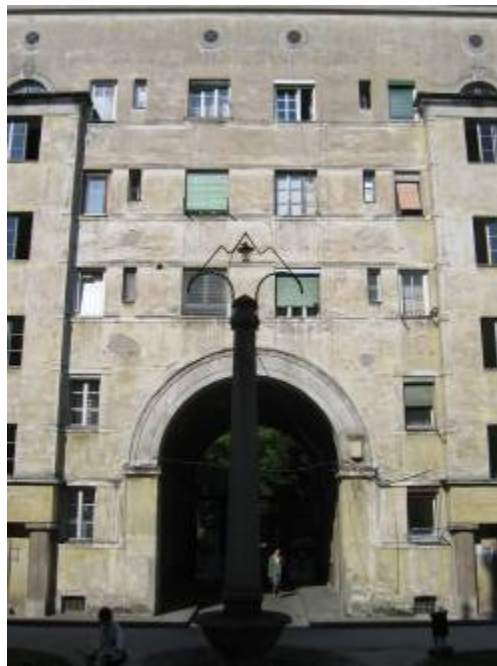
Stavbno pohištvo je zaradi neustreznih zamenjav degradirano.

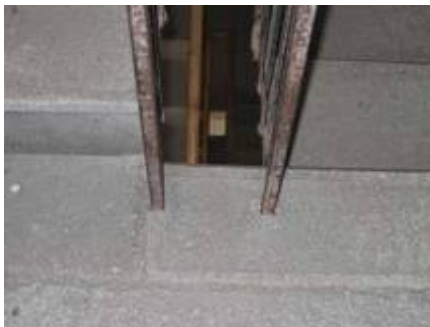
Detajl tlaka

- Stopne ploskve stopnic so zlizane. Vidne so manjše poškodbe tlakov ob stikih z ograjo.
- Tlaki so umazani (globinska umazanija).
- Predvsem v kletnih prostorih so vidne sledi nečistoč.

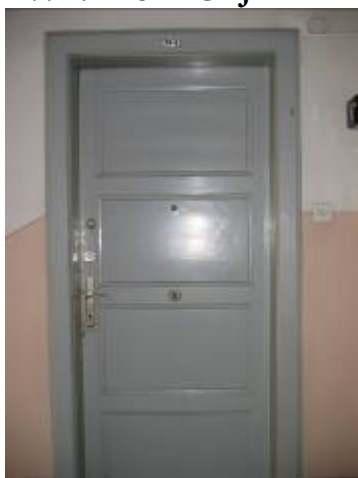
vrata št. 83

prvotno	zamenjano
Vrata št. 83	●	
Vrata št. 84	●	
Svetilo	●	
Stikala	●

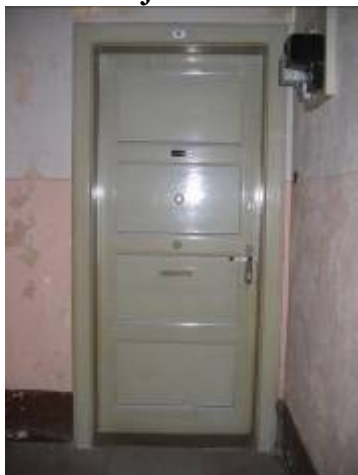
vrata št.6

Prvotno	Zamenjano
Vrata št.6	●	
Vrata št.7		●
Svetilo		/
Stikalo	●	●

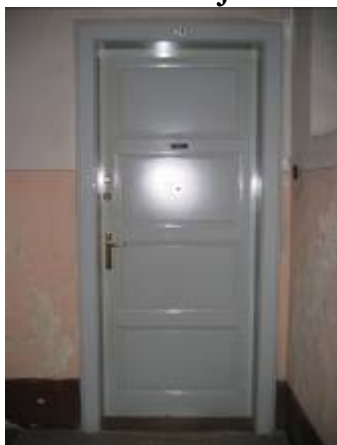
vrata št. 24

Prvotno	Zamenjano
Vrata št.24	●	
Vrata št.25	●	
Vrata brez št.		●
Svetilo		●
Stikalo	●	
Okni	●

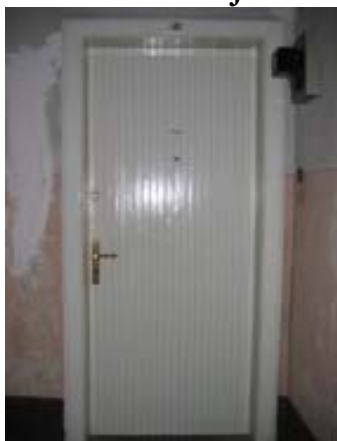
vrata št. 45

Prvotno	Zamenjano
Vrata št.45		●
Vrata št. 46		●
Svetilo	●	
Stikalo	●	
Okni	●

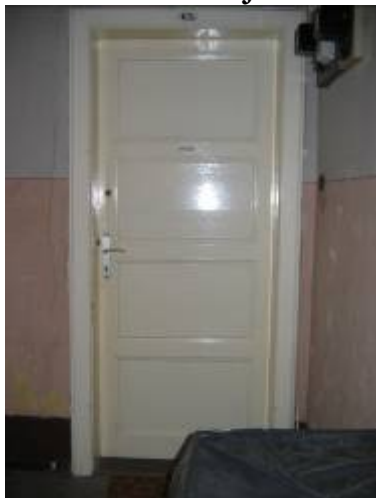
vrata št. 65

Prvotno	Zamenjano
Vrata št.65	●	
Vrata št.66	●	
Svetilo		●
Stikalo		●

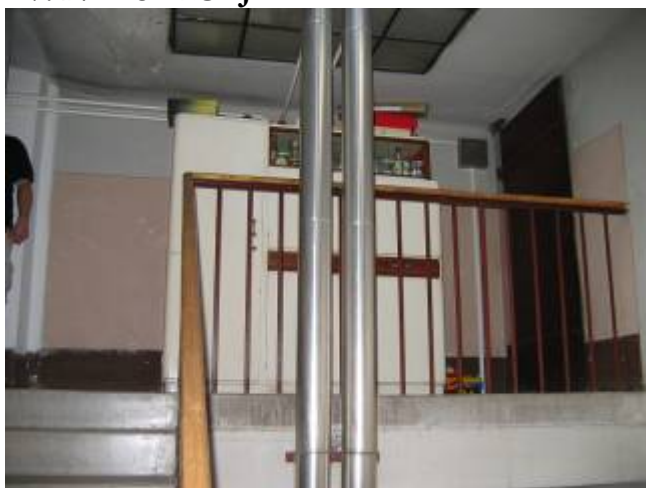
Prvotno	Zamenjano
Vrata desno		●
Vrata levo		●
Svetilo		●
Stikalo		●

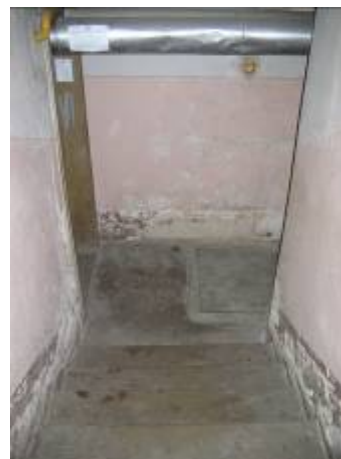
Vrata v kletne prostore so neustrezno prebita in delno uničena zaradi napeljave toplovoda.

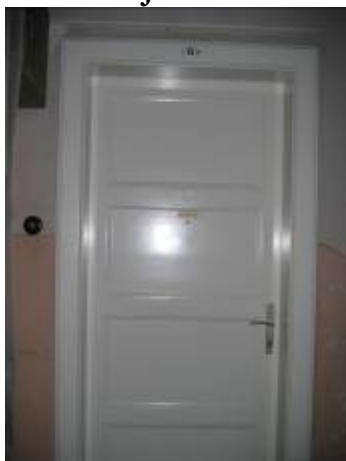
vrata št.8

prvotno	zamenjano
Vrata št.9	●	
Vrata št.8	●	
Svetilo	●	
Stikala	●

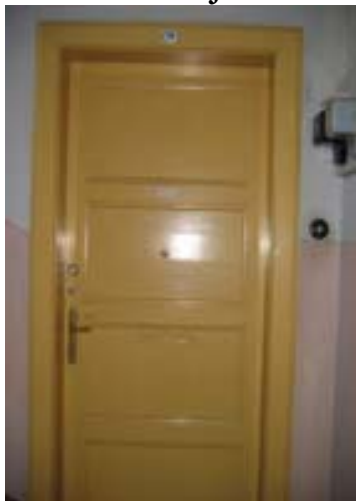
vrata št.28

prvotno	zamenjano
Vrata št.27		●
Vrata št.28	●	
Svetilo	●	
Stikala	●

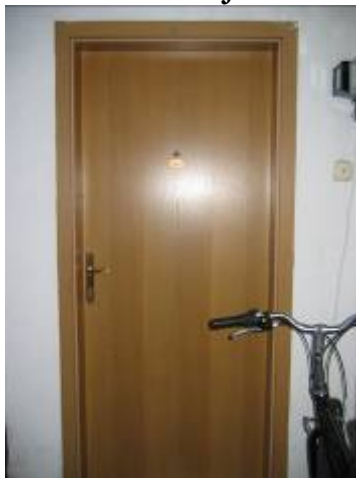
vrata št. 48

prvotno	zamenjano
Vrata št.47		●
Vrata št.48		●
Svetilo	●	
Stikala	●	●

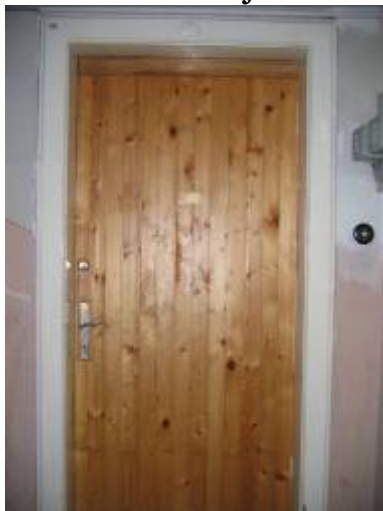
vrata št.68

prvotno	zamenjano
Vrata št.67		•
Vrata št.68		•
Svetilo	•	
Stikala	•

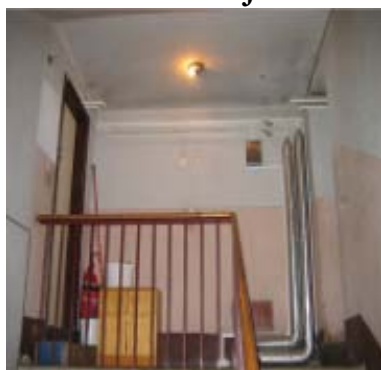
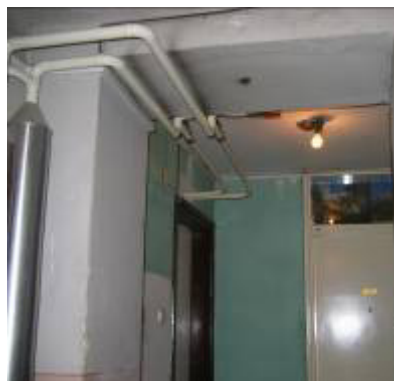
prvotno	zamenjano
Vrata D	•	
Vrata L	•	
Svetilo	•	
Stikala	•

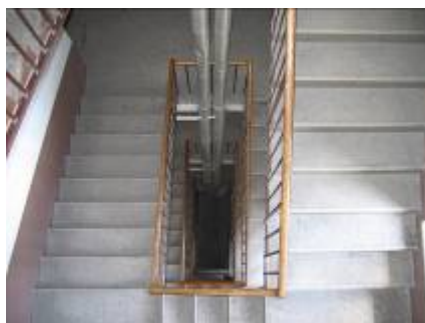
Toplovod, ki poteka med ramami stopnišča

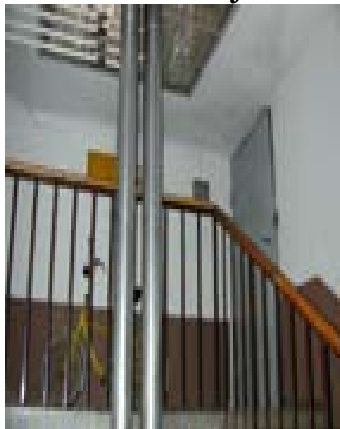
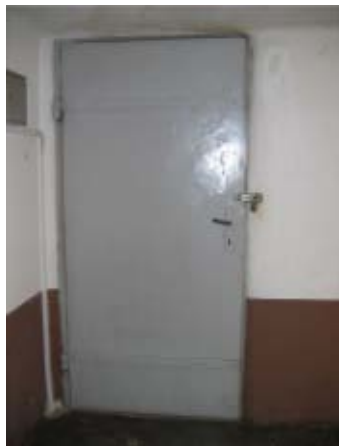
Kovinska požarna vrata na obeh straneh stopnišča so ohranjena.

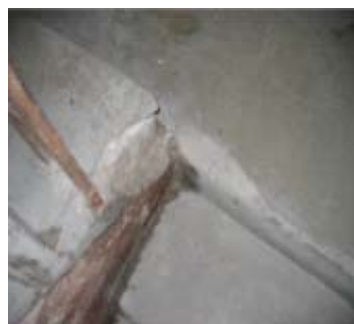
*Poškodba stopnice*

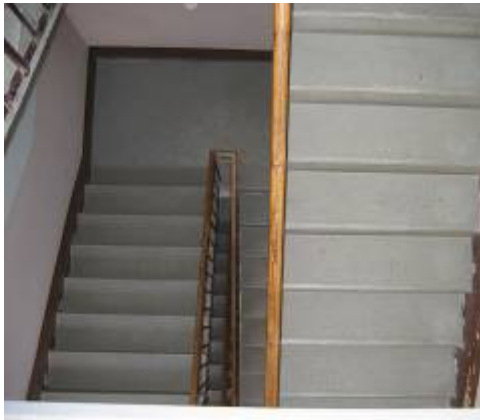
Pogled v stopnišče

- Stopne ploskve stopnic so zlizane. Vidne so manjše poškodbe tlakov ob stikih.
- Tlaki so umazani (globinska umazanija).
- Predvsem v kletnih prostorih so vidne sledi nečistoč.

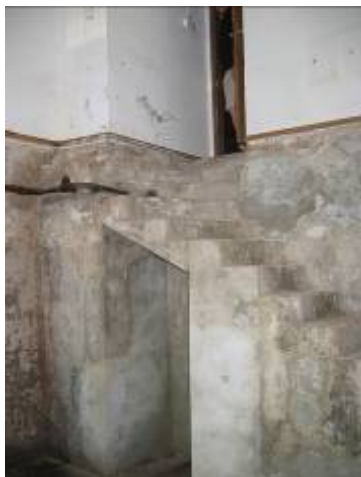
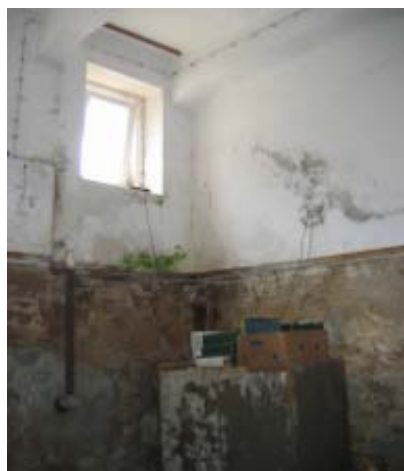
KURILNICA

Nekdanja kurilnica je v izredno slabem stanju. Potrebna je temeljite sanacije.

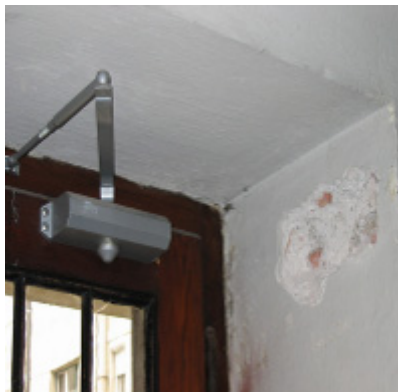
Detajl vhodnih vrat

Provizorično nameščeno držalo za vrata z odbitjem ometa podboja vratne odprtine. Na enak način so držala za vrata nameščena v ostalih stopniščih.

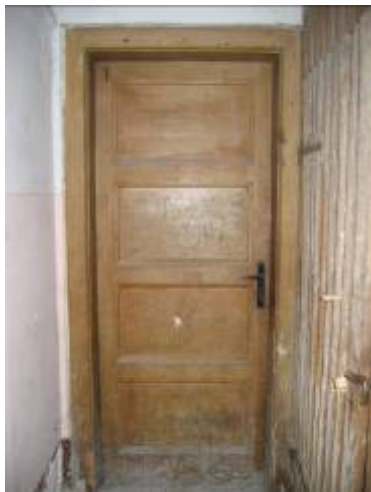
Vrata v kletne prostore so neustrezno prebita in uničena zaradi napeljave toplovoda.

- kletne prostore je potrebno redno pregledovati in jih po potrebi tudi deratizirati,
- kletne prostore je dopustno preurediti na podlagi načrta celostne ureditve kleti, potrebno pa je ohraniti prvotna vrata v kleti,
- vrata je potrebno obnoviti, dopustne so manjše prilagoditve zaradi napeljave toplovoda.

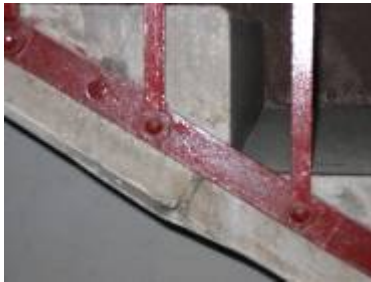
Detajl odstopanja ometa

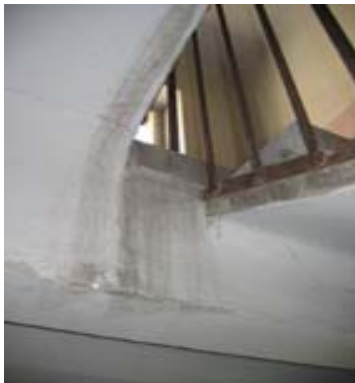
Detajl stopnic

- Stopne ploskve stopnic so zlizane. Vidne so manjše poškodbe tlakov ob stikih z ograjo.
- Tlaki so umazani (globinska umazanija).
- Predvsem v kletnih prostorih so vidne sledi nečistoč.
